## Generalsanierung des Parlamentsgebäudes 2018–2022

# Österreichische Zeitschrift für Kunst und Denkmalpflege

LXXVII · 2023 · Heft 3

**Generalsanierung des Parlamentsgebäudes 2018–2022**

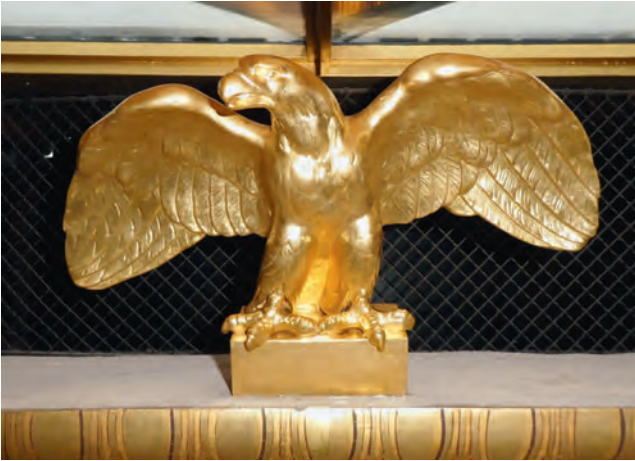
Aufliegende Verschmutzungen, organische Ablagerungen und Staub beeinträchtigten das homogene Erscheinungsbild, ebenso die partiellen Fehlstellen in der Beschichtung sowie Rinnspuren des Überzuges. An den Schrauben und Winkeln der Montagelaschen zeigte sich partiell Korrosion.

Abb. 4: Adlerskulptur unterhalb der Glasdecke, 2020

An den Schrauben und Winkeln aus Eisen wurden mit dem Skalpell und feinsten Stahlwolle die Korrosionsprodukte reduziert. Eine Konservierung mit Owatrolöl bildete den Abschluss. Im Zuge der Bearbeitung wurde eine Überprüfung der Stabilität der Montagen durchgeführt, diese war bei allen Objekten gegeben.

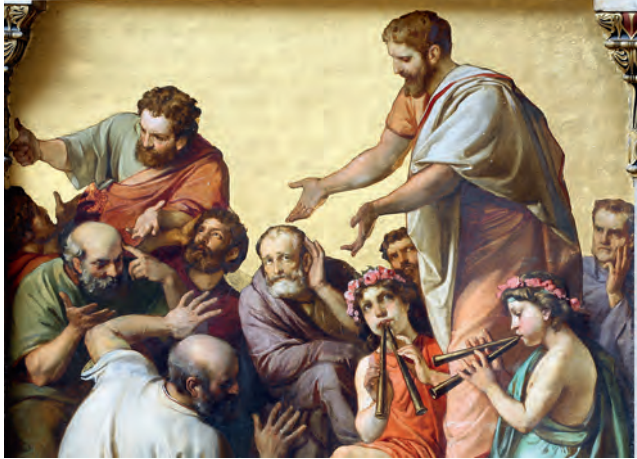
Es wurden großflächige Übermalungen und Ausbesserungen festgestellt (Abb. 3 und 4), die im Auflicht teilweise durch ihren erhöhten Glanzgrad von der Umgebung unterscheidbar sind, oder sie liegen an mehreren Stellen auf Verschmutzungen in den Tiefen der Gewebestruktur. Im UV-Licht fluoreszieren sie abweichend von den anderen Bereichen. Man findet auch einzelne kleinere Retuschen, die zeitlich später als die großflächigen zu datieren sind. An mehreren Stellen des Goldhintergrundes wurde ein feuchteempfindlicher Überzug festgestellt, bei dem es sich vermutlich um eine partiell aufgetragene Schicht Gummi arabicum zur Mattierung handelt. Ausbesserungen mit Goldfarbe, oftmals die Nagelköpfe bedeckend, liegen ebenfalls vor. Bereibungen lassen sich durch fehlende Lasuren sowie durch verstärktes Hervortreten der Gewebestruktur erkennen. Des Weiteren sind lokal auftretende, kleine Löcher auszumachen, die von Nadeleinstichen früherer

Abb. 3: Bild Nr. 13 im Normallicht, 2020

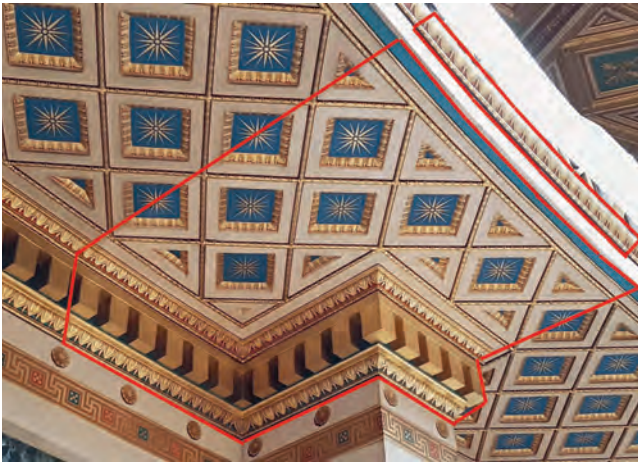
Der Schadensgrad an der polychromen Steindecke unter der Besucher:innengalerie war gering. Hier beschränkte sich die Arbeit im Wesentlichen auf die restauratorische Reinigung der Maloberfläche (Abb. 1).

Abb. 1: Bundesversammlungssaal, Publikumsгалerie, Reinigungsergebnis

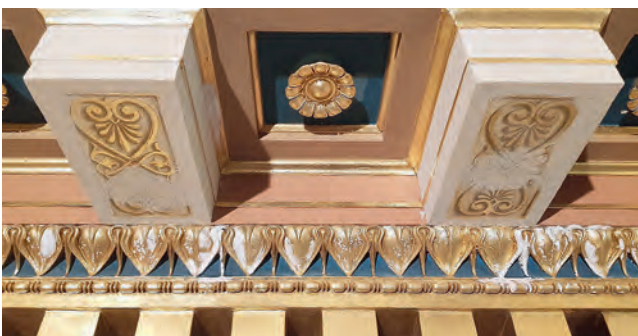
Abb. 2: Bundesversammlungssaal, Gebälk, Zwischenergebnis

Anschließend startete die Ergänzung der Fehlstellen. An flacher Stuckatur sollten nach Untergrundvorbereitung und Grundierung möglichst randgleiche Kittungen erfolgen. Mit der Aushärtung und einem Zwischenschliff wiederholte sich der Vorgang und schloss mit einem ebenbündigen Glattschliff ab. Zahlreiche Risse erforderten eine Öffnung der Risslinie, um eine nachhaltige Kittung zu gewährleisten. Tiefere Fehlstellen waren mit Kalkputz zu unterlegen. Aufwendiger gestaltete sich die Ergänzung am plastischen Stuck. Kleinere Mängel bedurften bildhauermäßigen Modellierens. Größere Teilstücke wurden nach der Abformung als Nachguss integriert.

Nach Abschluss der stucktechnischen Restaurierung des Deckenkörpers konnten die Stellen für Retuschen und Malvorgänge grundiert und damit die letzte Phase, die Restaurierung der dekorativen Malerei, eingeleitet werden. Die farblichen Interventionen beinhalteten die Anwendung unterschiedlicher Techniken der dekorativen Malerei (Abb. 2 und 3). Kleinere Mängel an der Polychromie waren mit farblicher Retusche (Tempera) an den umliegenden Bestand anzugleichen. Bereiche mit größeren Verlusten bedurften adäquater Maltechniken (Schablonenmalerei etc.). Angesichts vieler Kittungen und Verfärbungen an den monochromen Abschnitten (Unterzüge und Gesimse) musste häufig (lasurhaft) überfasst werden. Kleine Schäden an vergoldeten Flächen wurden retuschiert (Pigmente / Iridium). Bei Fehlstellen ab ca. 1,0 cm<sup>2</sup> führten wir Neuvergoldungen

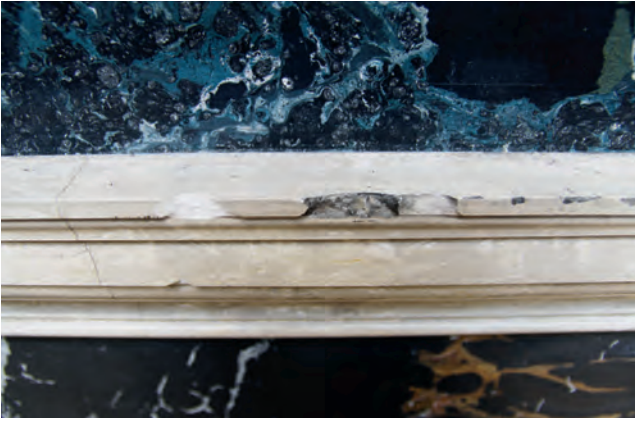
Abb. 1: Beispiel eines Schadens am Stuckmarmor im Gehbereich

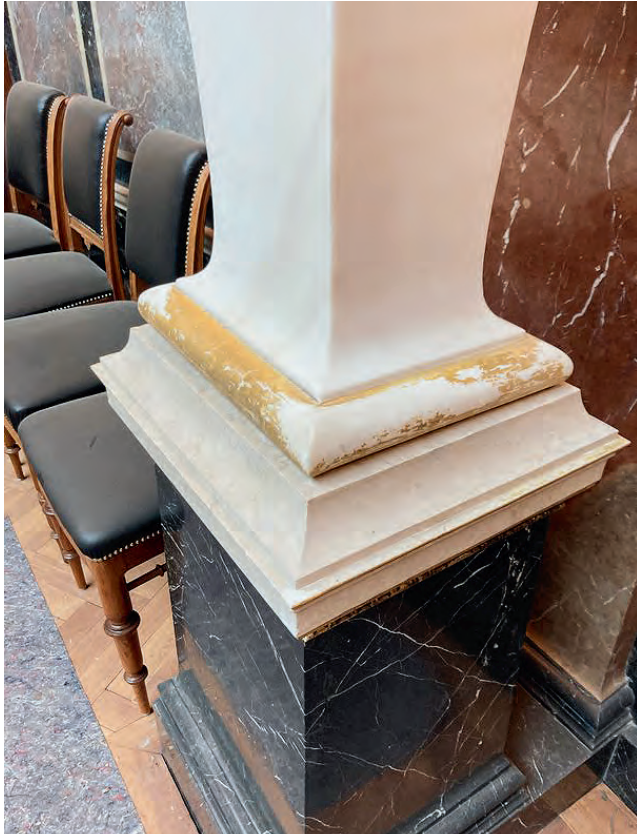
Abb. 2: Natursteinsockel mit Totalverlust der Vergoldung, Vorzustand

An den Türeinfassungen und Pilastern aus Adneter Kalkstein finden sich vereinzelt feuchtigkeitsbedingte Ausbrüche bzw. Auswaschungen von tonigen Bestandteilen. Diese Schäden entstanden vermutlich durch falsche Reinigungsmaßnahmen und/oder klimatische Veränderungen. In leicht zugänglichen Bereichen gibt es außerdem vermehrt kleinere Ausbrüche und Fehlstellen, die augenscheinlich durch mechanische Beanspruchungen bei der Nutzung des Raumes entstanden. Optisch störend und technisch herausfordernd fallen vor allem die Schäden an Polychromie und Vergoldung bzw. Übermalungen und Bronzierung auf. Hier gibt es große Fehlstellen, Kratzer, Verfärbungen, Vergilbungen und Bereiche mit flächiger, oberflächenverändernder Krepierung und Craquelébildung. An den Sockeln der Karyatiden und Atlanten ist der Großteil der Vergoldung vollständig abgerieben. Polychromie und Vergoldung bzw. Bronzierung an den unteren Bereichen der Türeinfassungen sind sehr stark reduziert und verbräunt. (Abb. 2 und Abb. 3)

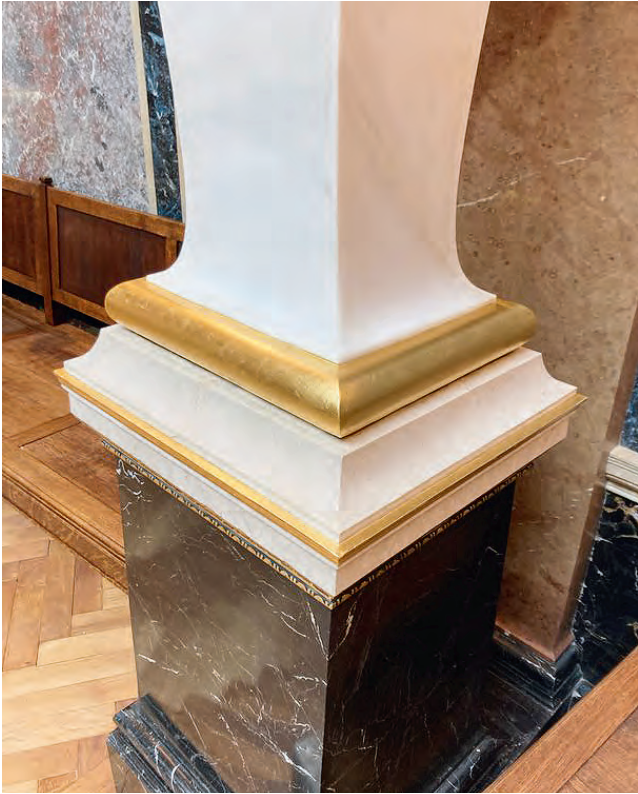
Abb. 4: Natursteinsockel mit Neuvergoldung, Endzustand 2022

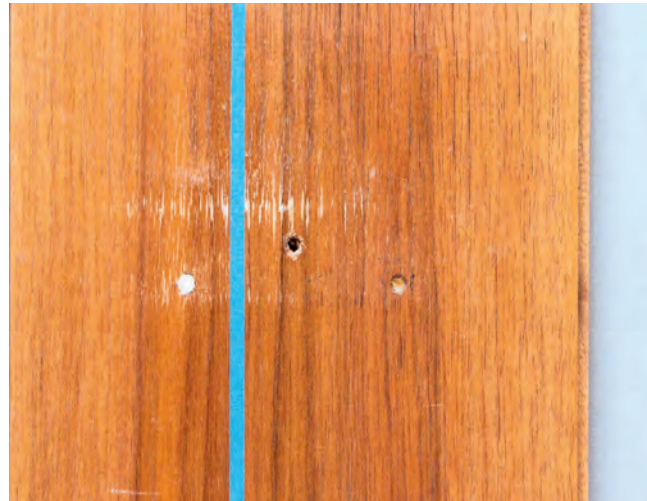
Abb. 3: Detail der Befundfläche, links Zwischenzustand nach Kittung eines Bohrlochs, rechts Vorzustand

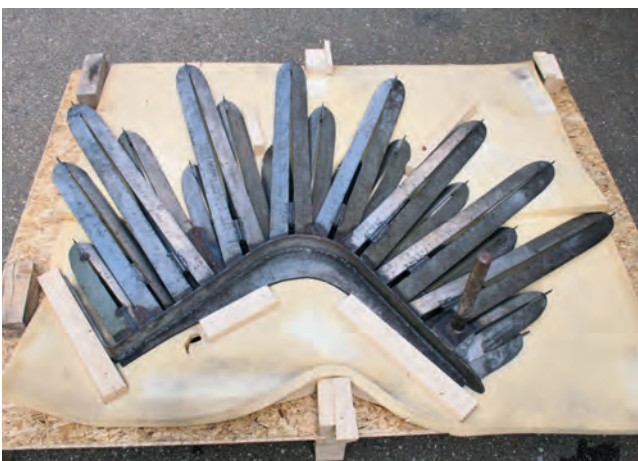
Abb. 1: Bundesadler, linker Flügel vor der Restaurierung

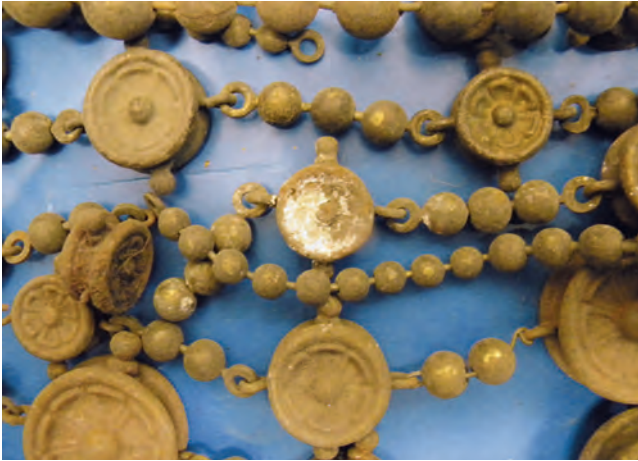
Abb. 4: Schadensbild: Ketten der Ministerstiege

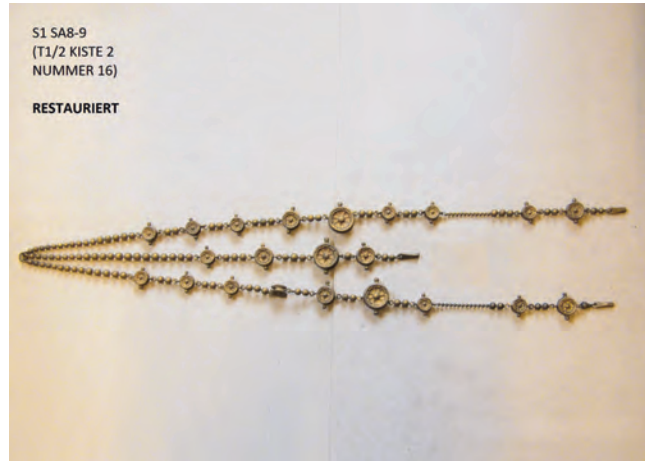
Abb. 5: Restaurierte Kette der Ministerstiege

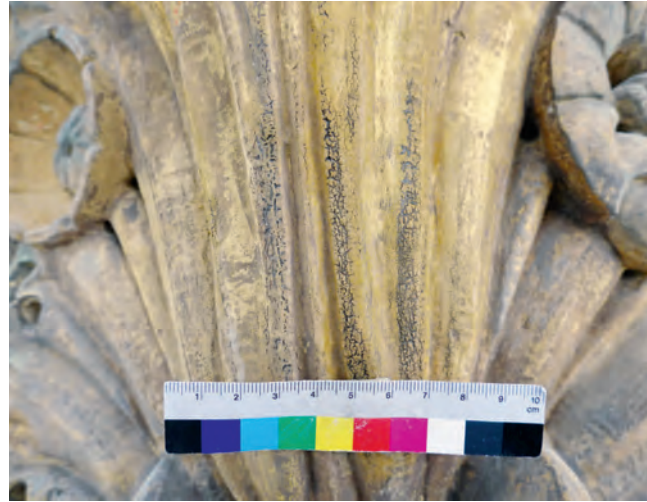
Abb. 2: Ausschnitt vom Kapitell am Eckrisalit mit schwarzer Nachzeichnung, sichtbar an den Rissen der Vergoldung von 1939, Aufnahme 2021

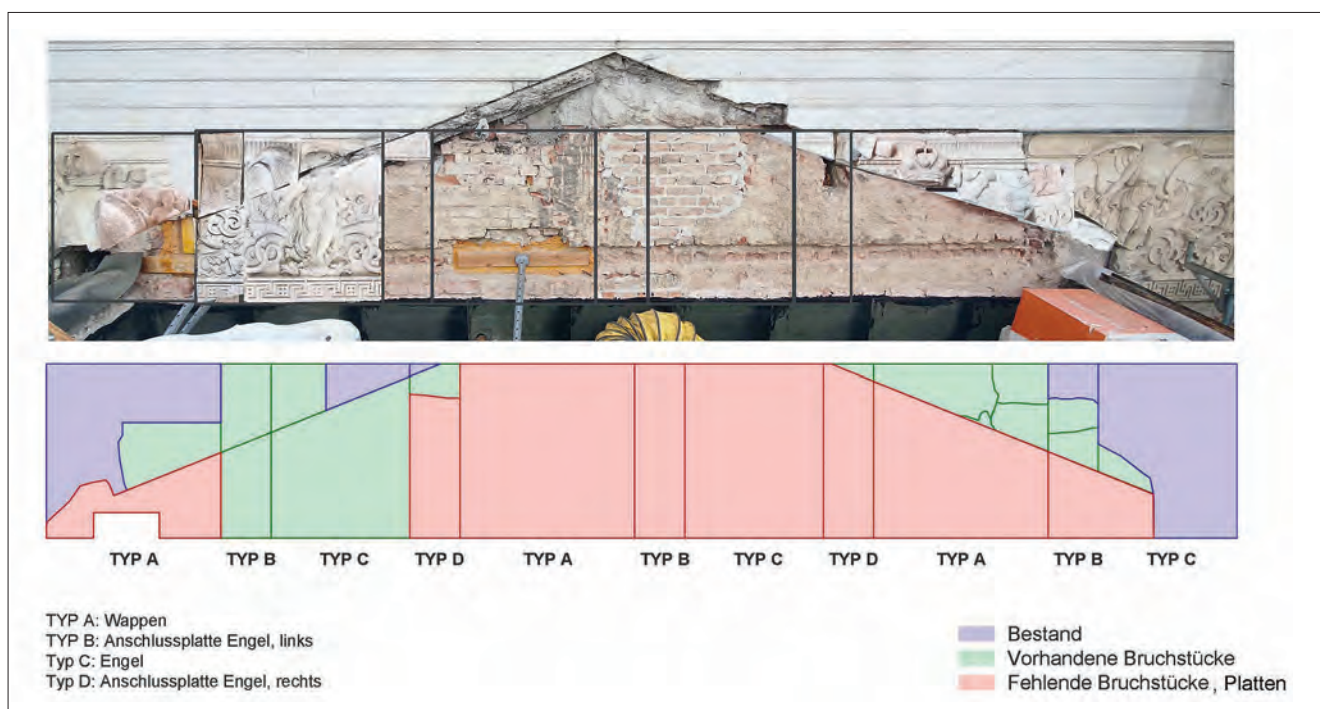
Abb. 2: Natursteinfriese, Bestandskartierung, exemplarischer Ausschnitt

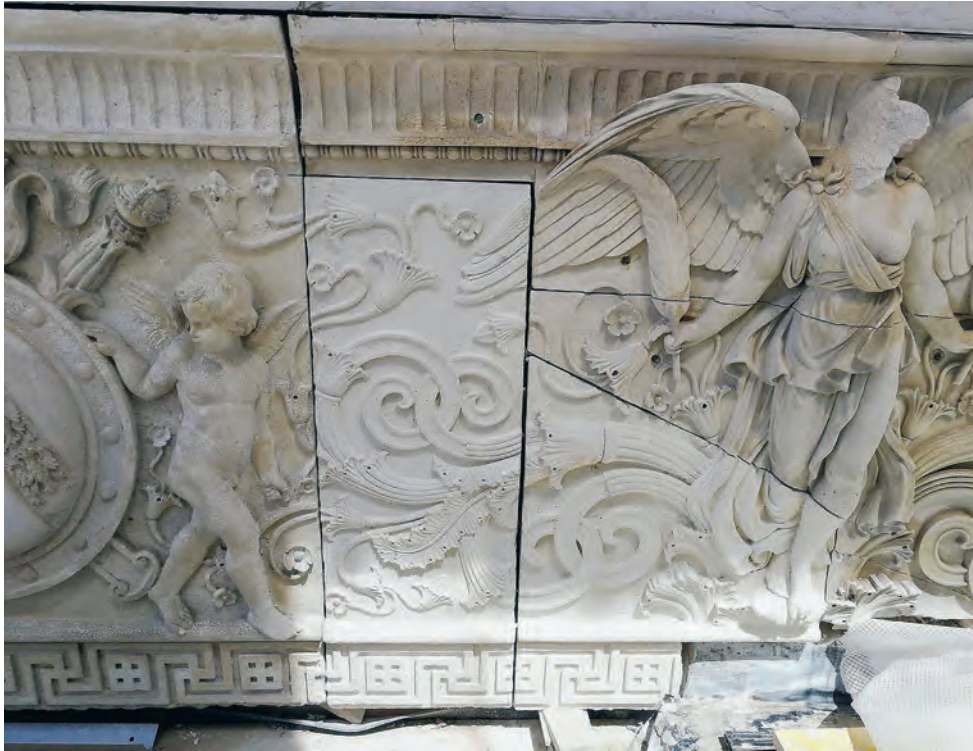
Abb. 3: Natursteinfrieze, eingepasste Rekonstruktionen von Plattenfragmenten
