Basilika und ehemaliges Kloster Mariatrost in Graz Barocker Wallfahrtsort in neuem Gewand

Kirchplatz 8, 8044 Graz

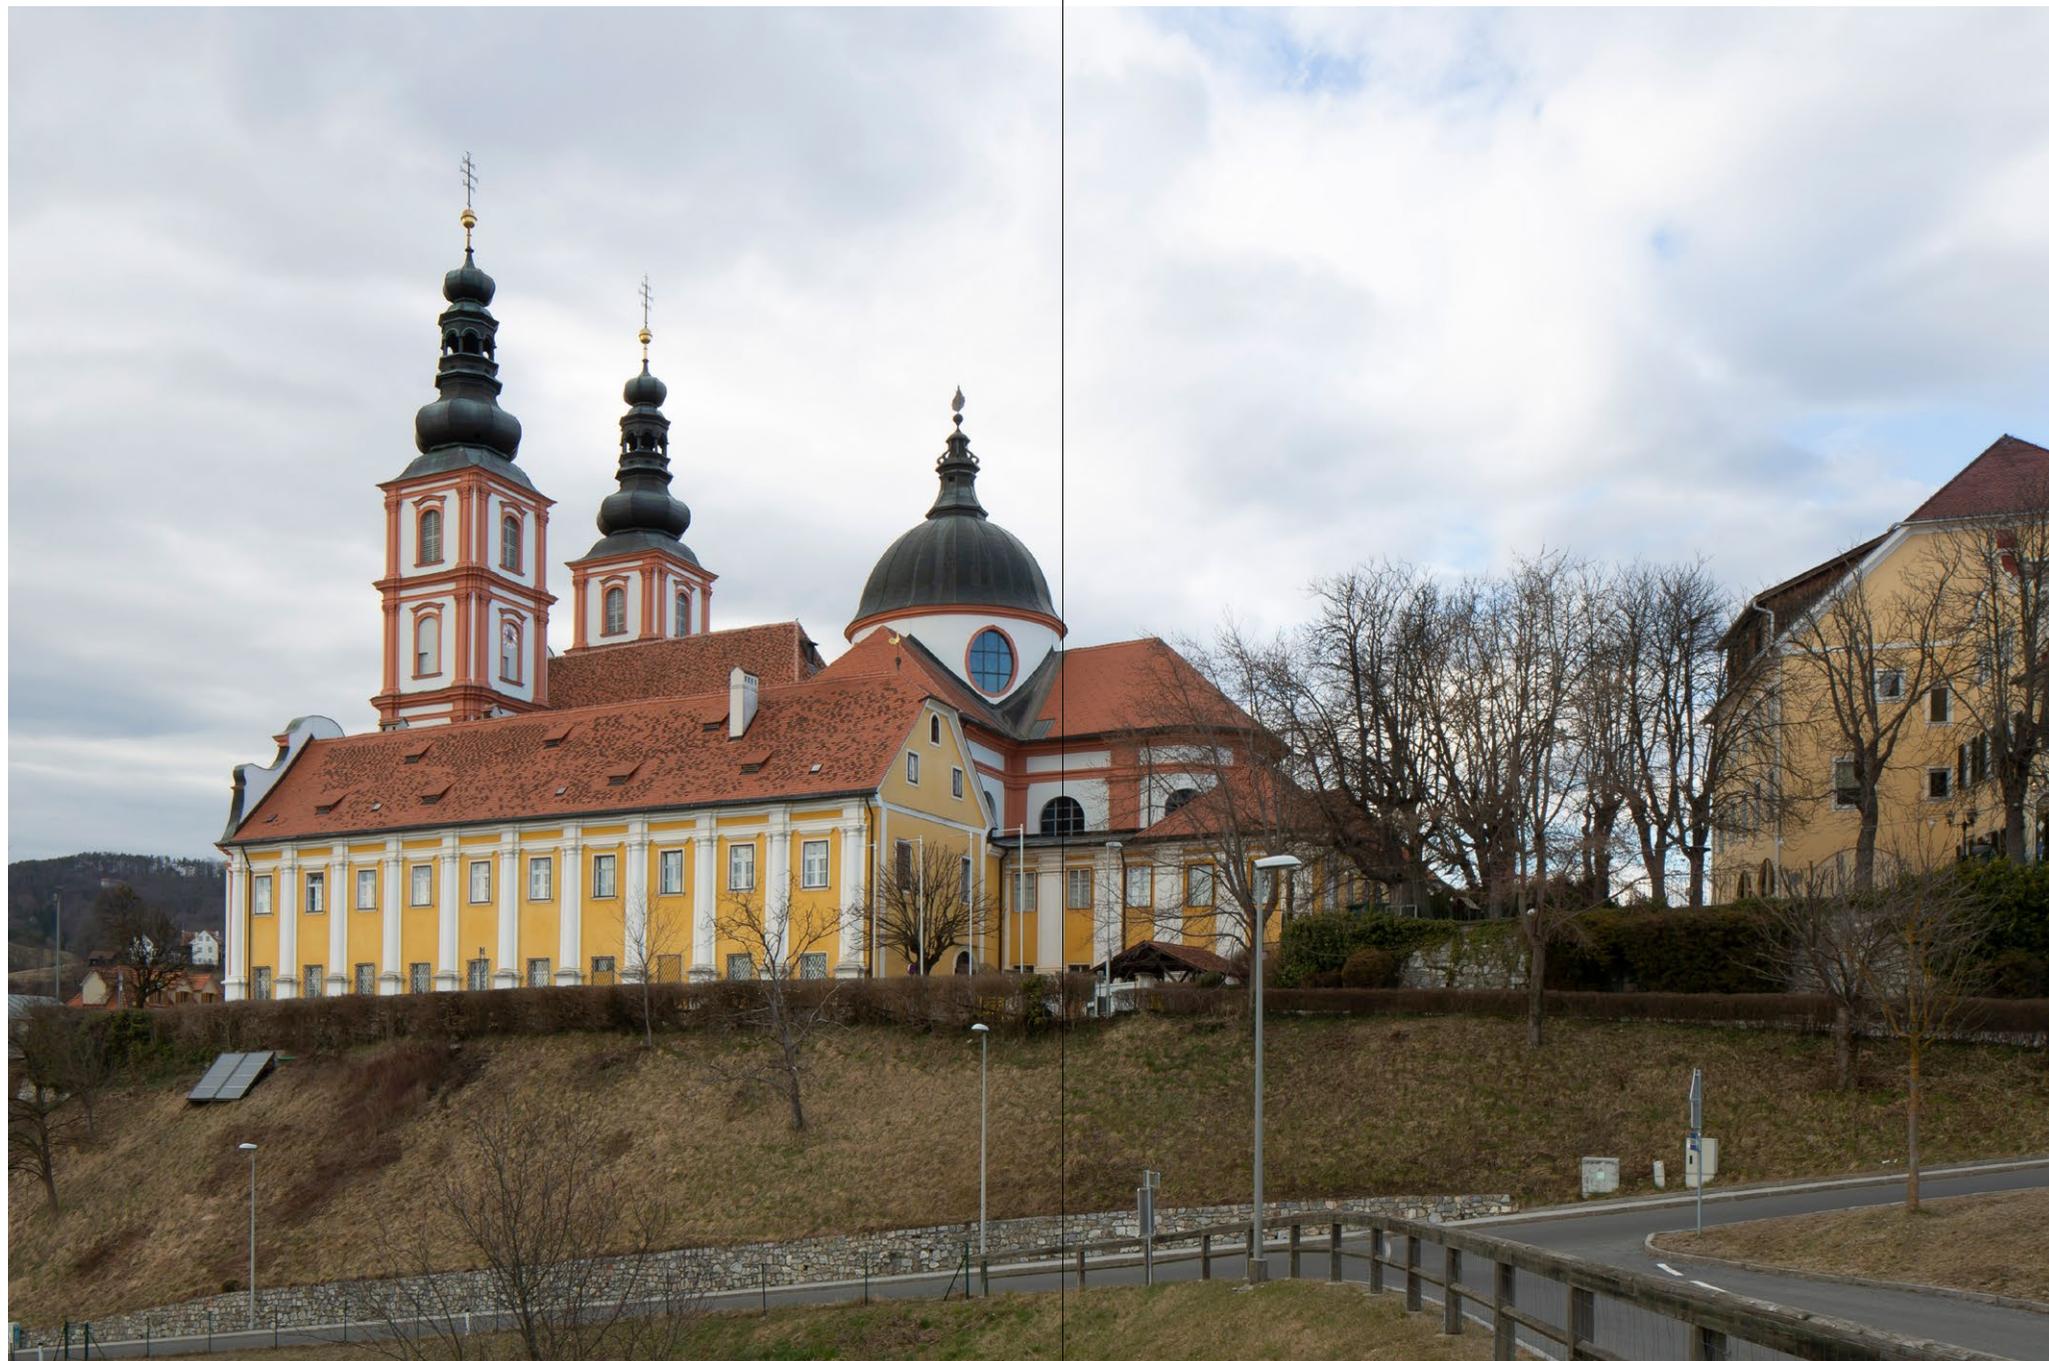
Gesamtansicht von Süden, Zwischenzustand 2021:
Die Basilika bereits im befundeten barocken Farbkonzept ausgeführt,
der Klostertrakt im Vordergrund noch im Vorzustand

In diesem Sinn bestand bei der seit 2021 in Etappen durchgeführten Fassadensanierung in Mariatrost die besondere Gelegenheit, ein zwar seit Jahrzehnten gewohntes, doch letztlich einer formalen Modeerscheinung entsprechendes, erst wenige Jahrzehnte altes Farbbild zugunsten der am Objekt nachweisbaren originalen barocken Farbigekeit aus der Entstehungszeit des 18. Jahrhunderts abzulegen. Dies führte zu einem intensiven Diskussionsprozess zwischen Bundesdenkmalamt und Pfarre, nicht zuletzt aufgrund der besonderen städtebaulichen Situation und wahrzeichenhaften Wirkung von Mariatrost.

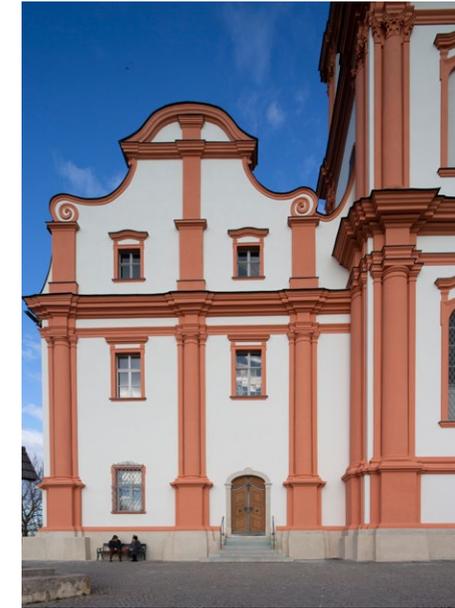
Herstellung der ursprünglichen barocken Farbgebung an der Hauptfassade im Zuge der Restaurierungsarbeiten 2021/22

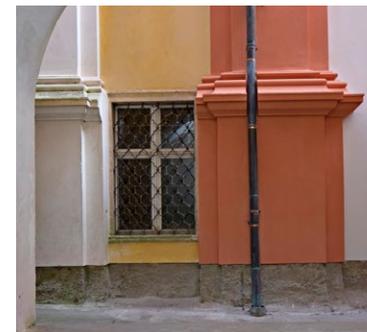
Mit Hilfe großflächiger Farbmuster an der Westfassade konnte letztlich die fachlich dokumentierte barocke Farbgebung mit Gliederungselementen in Rotocker und gebrochen weißen Nullflächen wiederhergestellt werden

Mit Hilfe großflächiger Farbmuster an der Westfassade konnte letztlich eine Entscheidung zugunsten der barocken Farbgebung mit Gliederungselementen in Rotocker und gebrochen weißen Nullflächen getroffen werden. Dadurch wird der Gliederungsaufbau betont und die Erscheinung der Architektur verbessert, gleichzeitig auch eine „Brücke“ zwischen Geschichte, Bedeutung und Einzigartigkeit der Wallfahrtskirche Mariatrost mit einem Signal für Neues geschaffen.

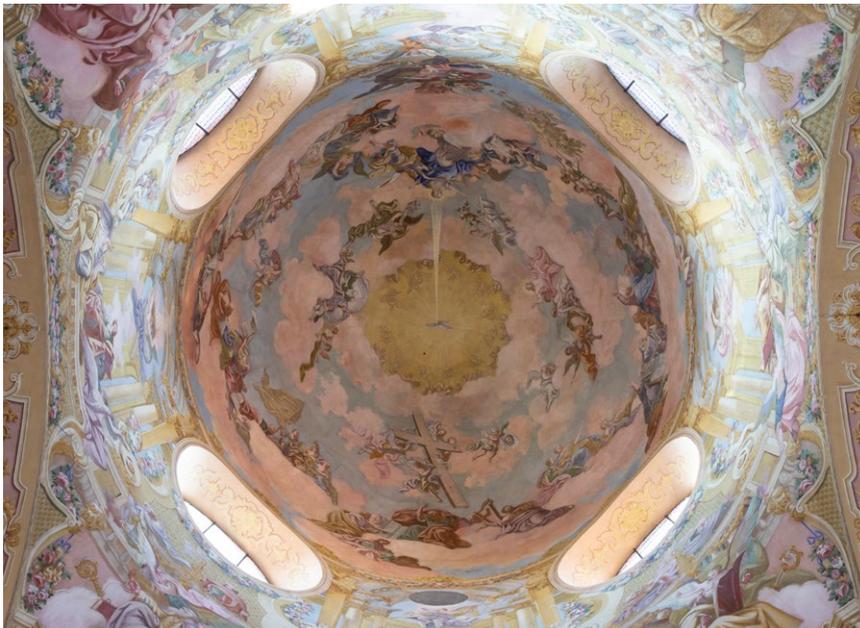
Kuppelfresko von Johann Baptist Scheidt, 1753

die sich mit den restauratorischen Arbeiten nun wieder Stück für Stück entfaltet. Andererseits verlangten die Gewölbemalereien aus der Zeit um 1735 nach Entwurf von Lukas von Schram und Johann Baptist Scheidt besondere restauratorische Aufmerksamkeit. Es zeigten sich neben partiellen Übermalungen des 19. und 20. Jahrhunderts starke Verschmutzungen und ein besonders in der Kuppel ausgeprägtes Rissbild im Putz und in den Malschichten. Die dennoch insgesamt gegebene Stabilität der Malereien und die in der Fernwirkung kaum wahrnehmbaren Risse führten hier zu einem auf das notwendige Mindestmaß reduzierten konservatorischen Konzept.

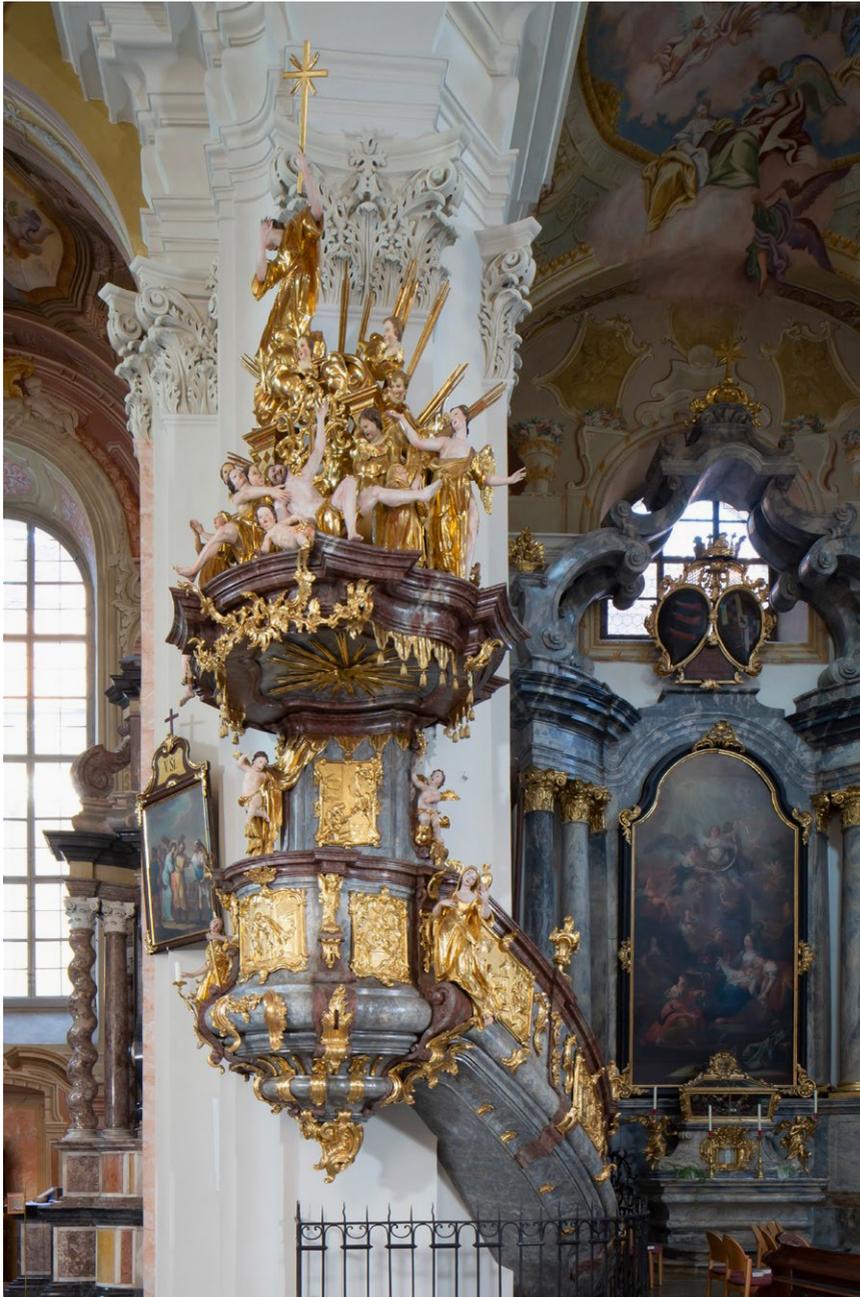
Kanzel, um 1770, dem Südtiroler Bildhauer Veit Königer zugeschrieben. Auf den Relieftafeln sind wunderbare Ereignisse des Wallfahrtsortes und Stationen aus dem Leben Mariens dargestellt
