BUNTE STEINE

Das Epitaph des Hanns Rechwein von Honigstorf

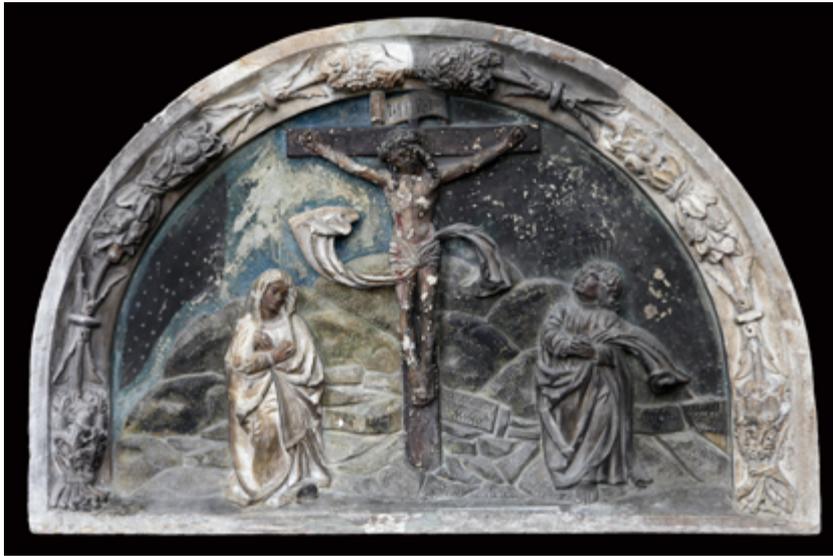
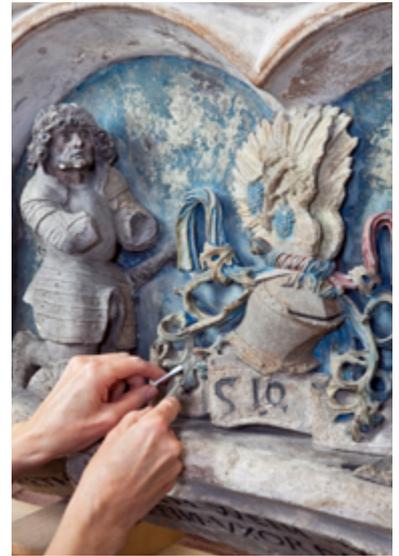
Umfangreiche materialtechnische und restaurierungswissenschaftliche Voruntersuchungen waren die Grundlage der Restaurierung des *Rechwein-Epitaphs*. Wo es ursprünglich seinen Aufstellungsort hatte, ist unbekannt. An seinen heutigen Standort wurde es jedenfalls erst nach 1731 verbracht, wurde doch erst in diesem Jahr das Epitaph des Johannes Cuspinian aus der Kreuzkapelle an seinen heutigen Platz unterhalb des *Rechwein-Epitaphs* übertragen. 1889 wird eine erste Restaurierung des *Rechwein-Epitaphs* erwähnt. Im Zweiten Weltkrieg wurde das Epitaph abgenommen und in den Katakomben von St. Stephan gesichert, bevor es 1948 ein zweites Mal restauriert wurde. Im Jahr 2012 beschloss man eine neuerliche Restaurierung des *Rechwein-Epitaphs*. Der Reliefstein war durch in Gips und Wachs gebundene Staub- und Rußschichten stark verunstaltet. Diese dunklen Schmutz- und Schadkrusten störten nicht allein die ästhetische Erscheinung, sondern verursachten aufgrund chemischer Prozesse und negativer Oberflächenspannungen auch substanzielle Schäden an den Fassungsresten und der Steinsubstanz. Absandungen, Abschupungen und Schalenbildungen beeinträchtigten den Breitenbrunner Kalksandstein. ➔

Bei den Fassungen waren das Abplatzen von Farbschollen, das Abpulvern von bindemittelreduzierten Farblagen und Hohlstellenbildungen zu bemerken. Fehlstellen entlang der Kanten und exponierten Relieftteile ließen mechanische Beschädigungen vermuten. Ein durchgehender Bruch des größten Steinteils weist wohl auf eine ehemals unsachgemäß durchgeführte Versetzung des Epitaphs hin. Ob der Fassungsbestand neben der normalen Alterung auch durch bewusste Abreinigung reduziert wurde, muss offenbleiben. Jedenfalls sind von der ehemals so reichhaltigen Vergoldung der Ornamente und Kanten sowie der ganz in Weiß gehaltenen Architekturteile nur mehr kleinste Spuren vorhanden. Auch die in Grün und Gold gehaltenen Frucht- und Blattgirlanden weisen nur mehr laboranalytisch nachgewiesene Farbreste auf. Der Hintergrund der Reliefs war mit Azurit ausgemalt, die Sterne und Heiligenscheine wurden mit Blattgold auf Pappmaché akzentuiert. Nur bei den Inkarnaten, den Stifterfiguren und ihren Wappen konnten spätere Ausbesserungen und Übermalungen der ursprünglichen Fassung nachgewiesen werden. Zuletzt weisen auch verschiedene Verklebungen und Ergänzungen aus Gips und Mörteln auf restauratorische Interventionen hin.

Für die Durchführung des aktuellen Restaurierungsvorhabens wurde das Epitaph von der Dombauhütte zu St. Stephan abgebaut und in die Abteilung für Konservierung und Restaurierung des Bundesdenkmalamtes gebracht. Noch vor der eigentlichen Reinigung wurden Konsolidierungsmaßnahmen an gefährdeten Stein- und Farboberflächen vorgenommen. Dies geschah partiell mit modifizierten Kieselsäureester-mischungen oder individuell dosierten Kunstharzmischungen. Die anschließende Reinigung wurde mittels feiner Spezialwerkzeuge und Lösungsmittelgemischen bewerkstelligt. Kleinere Formergänzungen in Gestalt von kleinen Kittungen, Anböschungen oder Hinterfüllungen sowie farbliche Retuschen wurden nur dort in Betracht gezogen, wo die konservatorische Notwendigkeit bestand oder ein Sicherstellen der Lesbarkeit geboten schien. Die notwendige Reversibilität aller Restaurierungsmaßnahmen ließ als eingesetzte Materialien allein weiche Ergänzungsmassen und Aquarellfarben zu. *
