## SANKT MICHAEL IM LUNGAU

DIE RESTAURIERUNG DER FILIALKIRCHE HL. MARTIN

Sankt Martin, 5582 St. Michael im Lungau, Salzburg

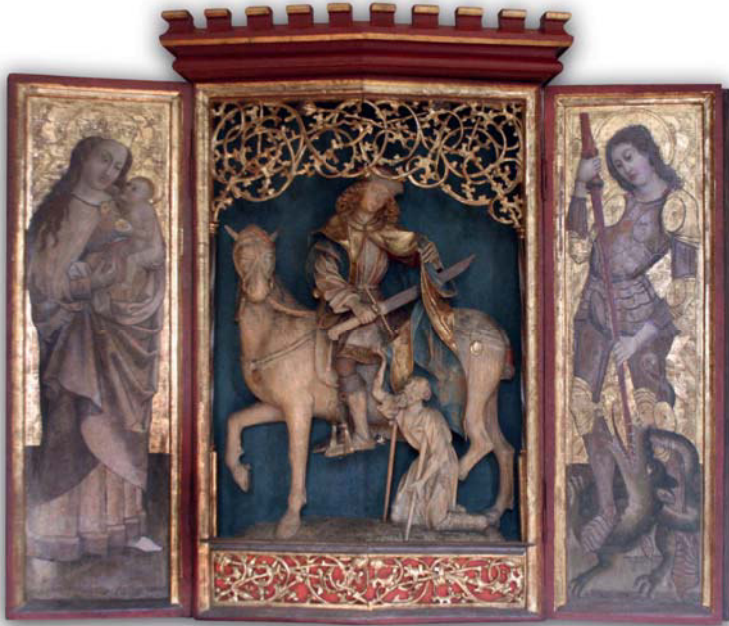
Gotischer Martinsaltar nach Restaurierung
