## Generalsanierung des Parlamentsgebäudes 2018–2022

# Österreichische Zeitschrift für Kunst und Denkmalpflege

LXXVII · 2023 · Heft 3

**Generalsanierung des Parlamentsgebäudes 2018–2022**

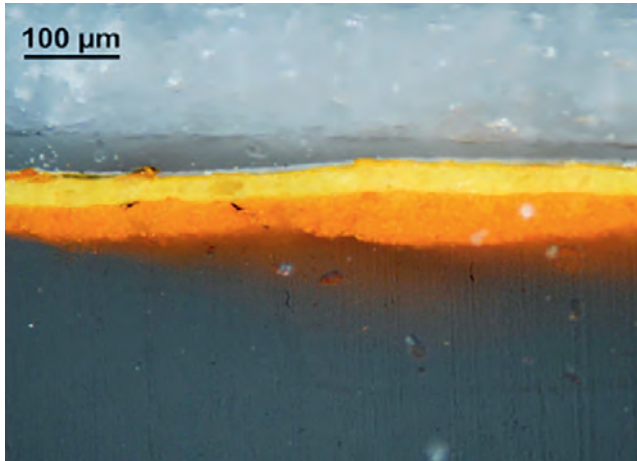
Abb. 2: Beschichtung einer Adlerskulptur, Querschliff im Auflicht

An der Beschichtung einer Adlerskulptur wurde zur optischen Befundung eine Freilegungstreppe angelegt und für die naturwissenschaftliche Analyse eine Probe entnommen. Die materialwissenschaftliche Untersuchung, durchgeführt von Johannes Weber am Institut für Kunst und Technologie an der Universität für angewandte Kunst Wien, ergab unter Anwendung der Analysen-Methoden Stereomikroskopie (Nikon SMZ 1500), Auflicht-UV-Mikroskopie (Olympus BX40 / Nikon Eclipse ME 600), Rasterelektronenmikroskopie (FEI QUNATA FEG 250), chemische Analytik mit EDS (EDAX Genesis) und histochemische Anfärbung (schichtspezifisch) folgendes Befundergebnis: Der optische Befund bzw. die Freilegung zeigte eine Bleiminiumgrundierung, eine ockerfarbene Schicht und darüber liegend eine Vergoldung. Die naturwissenschaftliche Analyse bestätigte und präziserte das Beschichtungssystem am Trägermaterial Zink wie folgt:<sup>1</sup>

- Schicht 4 (oberste Schicht): dünner transparenter Überzug (starke bläuliche UV-Fluoreszenz): Naturharz
- Schicht 3: Blattgold: reine Goldfolie
- Schicht 2: gelbe Anlegesicht, Öl-Harz-gebunden, ca. 30 µm: Chromgelb, Schwerspat (bis 30 µm); bindemittelreich
- Schicht 1: rote Grundierung/Korrosionsschutzschicht, ölgebunden, vermutlich mit Harzzusatz, 60 µm: Mennige; bindemittelreich
- Schicht 0: Trägermaterial: Zink (Abb. 2 und 3)

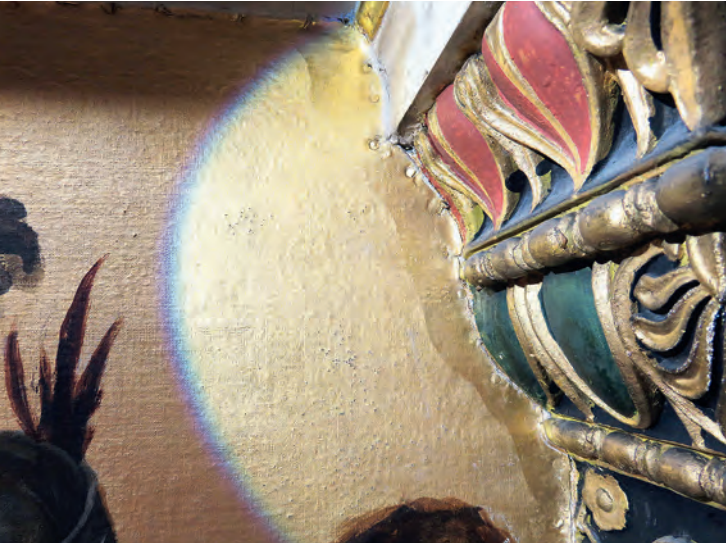
Abb. 2: Nagelung der Gemälde und überarbeiteter Goldhintergrund, 2015

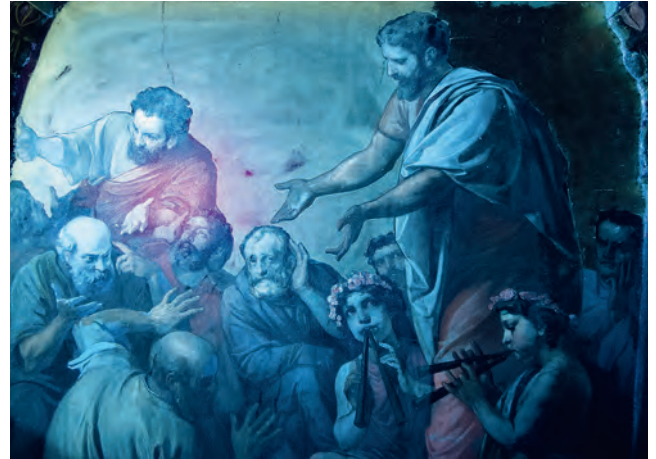
Es wurden großflächige Übermalungen und Ausbesserungen festgestellt (Abb. 3 und 4), die im Auflicht teilweise durch ihren erhöhten Glanzgrad von der Umgebung unterscheidbar sind, oder sie liegen an mehreren Stellen auf Verschmutzungen in den Tiefen der Gewebestruktur. Im UV-Licht fluoreszieren sie abweichend von den anderen Bereichen. Man findet auch einzelne kleinere Retuschen, die zeitlich später als die großflächigen zu datieren sind. An mehreren Stellen des Goldhintergrundes wurde ein feuchteempfindlicher Überzug festgestellt, bei dem es sich vermutlich um eine partiell aufgetragene Schicht Gummi arabicum zur Mattierung handelt. Ausbesserungen mit Goldfarbe, oftmals die Nagelköpfe bedeckend, liegen ebenfalls vor. Bereibungen lassen sich durch fehlende Lasuren sowie durch verstärktes Hervortreten der Gewebestruktur erkennen. Des Weiteren sind lokal auftretende, kleine Löcher auszumachen, die von Nadeleinstichen früherer

Abb. 4: Bild Nr. 13 im UV-Licht, stark fluoreszierende Schicht über der linken Hälfte des Goldhintergrundes, 2015

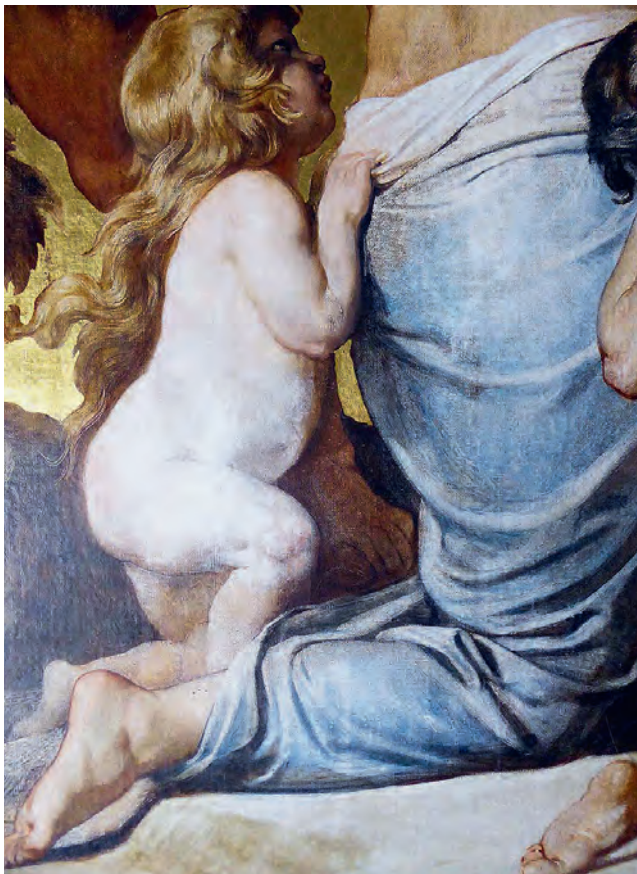
Im Hinblick auf die Restaurierungsgeschichte des Frieses kann zusammenfassend gesagt werden, dass auf eine Phase umfangreicher restauratorischer Überarbeitungen eine Phase wiederholter Pflegemaßnahmen folgte, welche zu überreinigten Stellen führten. Die

Abb. 5: Bild Nr. 2 vor der Retusche, Detailaufnahme, 2020

Reinigungsschwamm trocken entfernt. Die Bereiche der Figurengruppen wurden zusätzlich feucht gereinigt, um kompakte Ablagerungen und Grauschleier zu entfernen. Dafür wurde zu einer 2%-Trinatrium-2-Hydrat-Lösung gegriffen und eine Nachreinigung mit Wasser durchgeführt. Nach der vollständigen Trocknung konnte abschließend die Firnisoberfläche mit trockenem Rehlleder leicht poliert werden. Vereinzelt oberflächliche Bereibungen, die aus einem Betrachter:innenabstand von sechs Metern störend hervortraten, wurden mit Aquarell- und Gouachefarben retuschiert und zum Schluss mit einer Lasur versehen (lichtechte Pigmente in Mowilith 20) (Abb. 5 und 6).

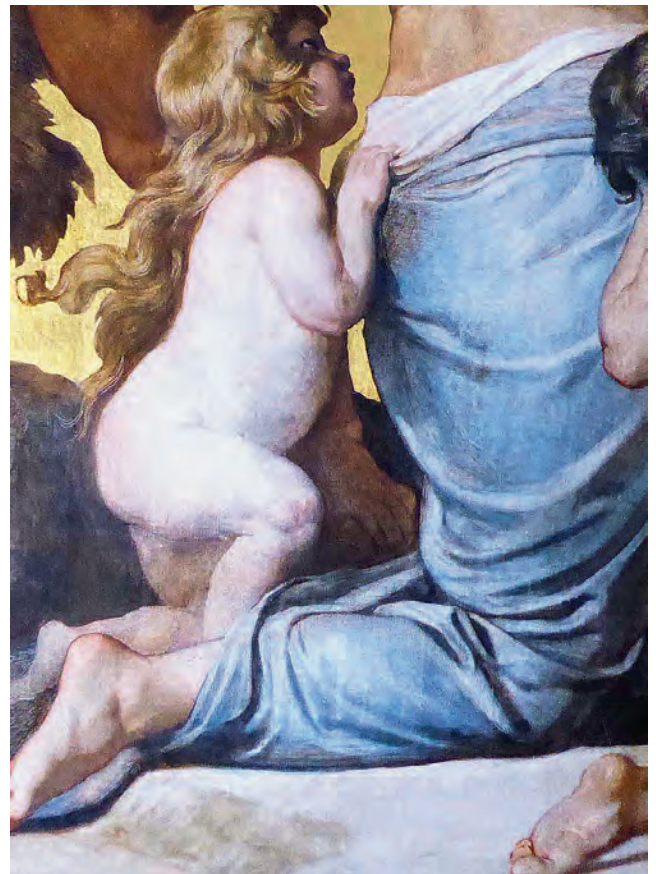
Abb. 6: Bild Nr. 2 nach der Retusche, Detailaufnahme, 2020

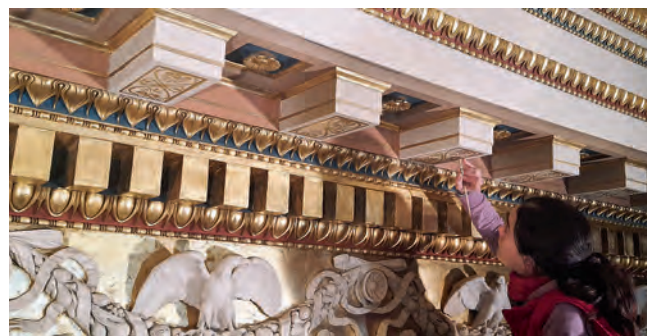
Abb. 3: Bundesversammlungssaal, Gebälk, farbliche Retusche

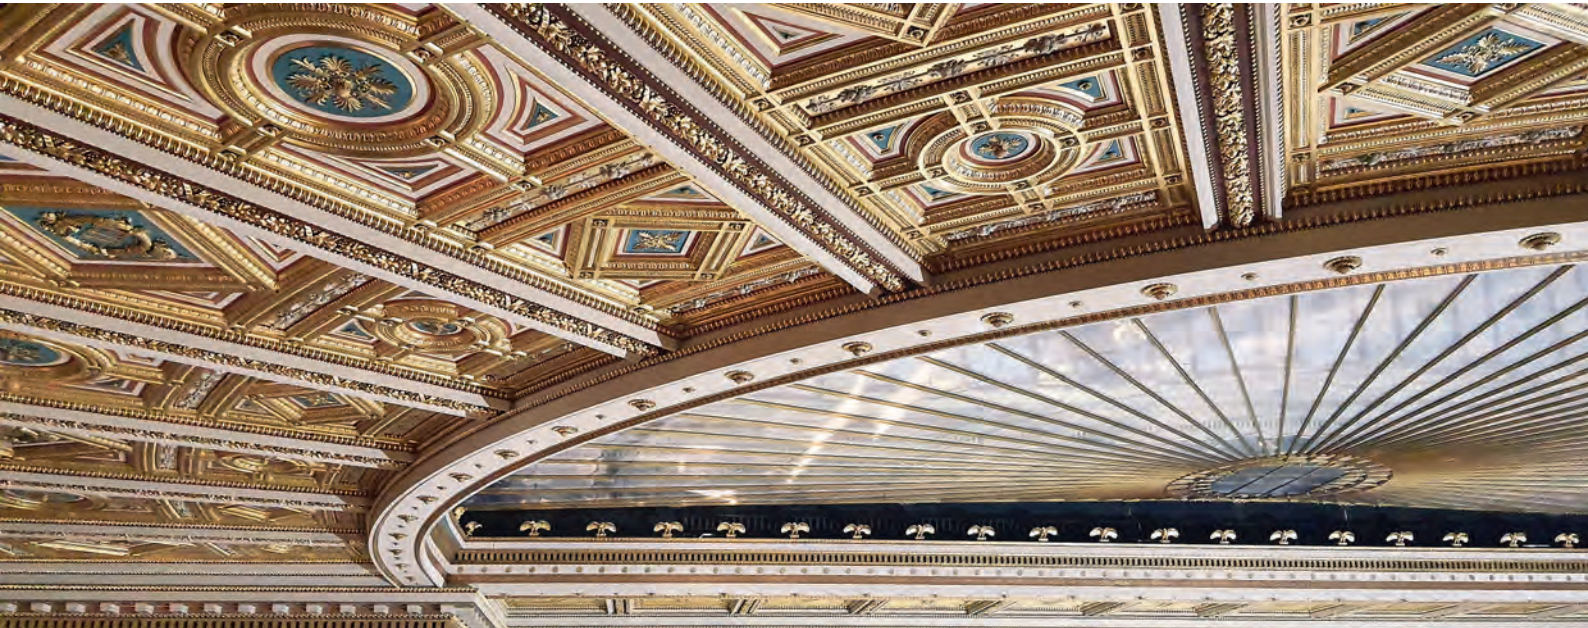
Abb. 4: Bundesversammlungssaal, Decke, Ansicht 2022 nach Fertigstellung

Nach der substanziellen Restaurierung des Stuckkörpers und dem Zurückdrängen störender Auffälligkeiten sollte die Decke wieder ein geschlossenes Erscheinungsbild aufweisen, ohne die historische Patina auszublenzen. Das Ziel war, die bauzeitliche Substanz weitestgehend zu erhalten und nachhaltig zu sichern. Spätere Interventionen wurden nach Möglichkeit eingebunden (Abb. 4 und 5).

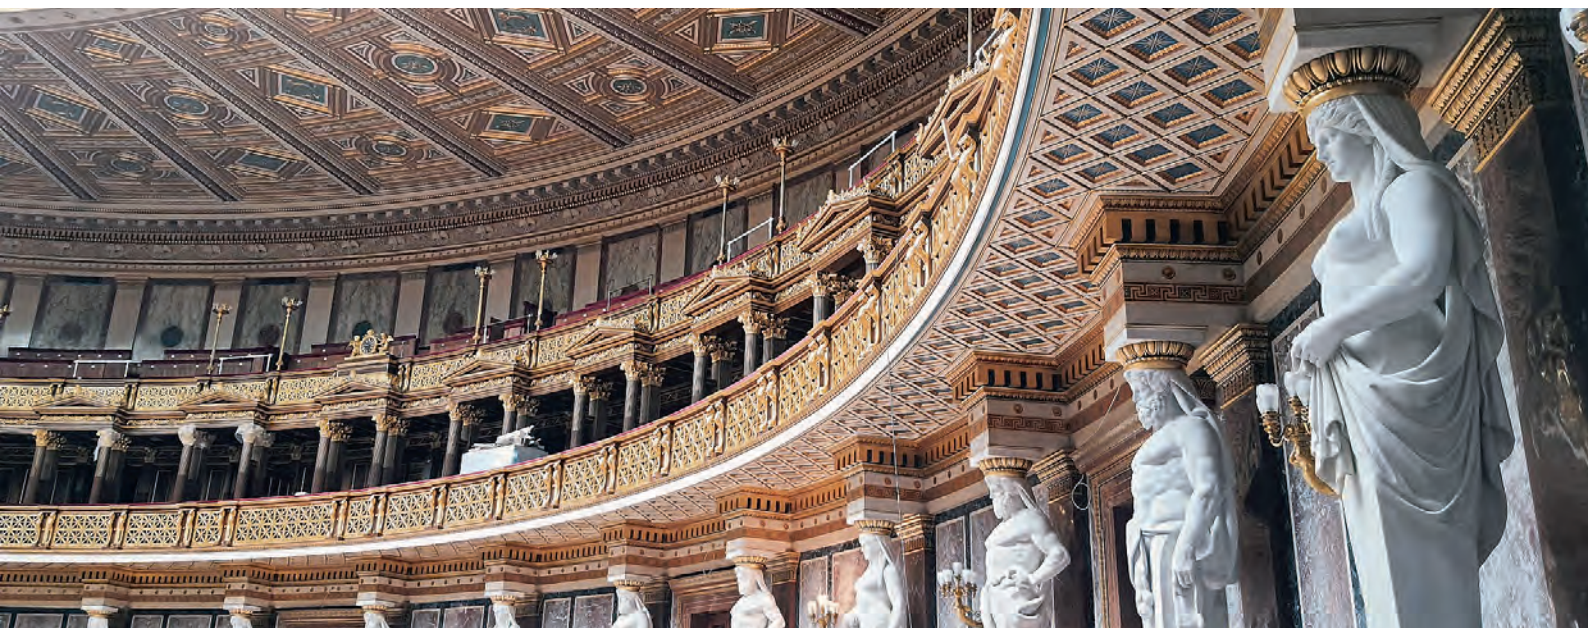
An fast allen Saaldecken des Parlaments konnten die Arbeiten ohne nennenswerte Zwischenfälle durchgeführt werden. Im Bundesversammlungssaal ereignete sich jedoch ein unerfreulicher Rückschlag. Ein massiver Wassereintritt beschädigte einen bereits fertiggestellten Abschnitt schwer. Nach langwieriger Trocknung des durchnässten Deckenkörpers mussten mehr als 100 m<sup>2</sup> polychrome Deckenstuckatur, wiederholt und diesmal deutlich aufwendiger, instand gesetzt werden.

Abb. 5: Bundesversammlungssaal, Decke und Publikungalerie, Ansicht 2022 nach Fertigstellung

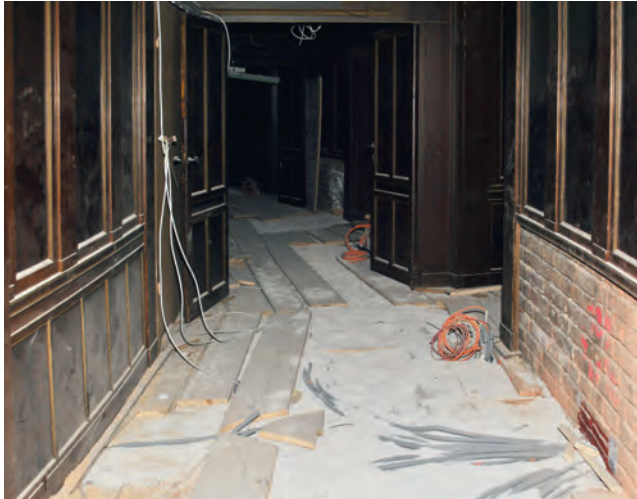
Abb. 1: Bundesversammlungssaal, Gang hinter der Galerie vor Einbau des Parkettbodens und vor Restaurierung der Wandvertäfelungen, 2021

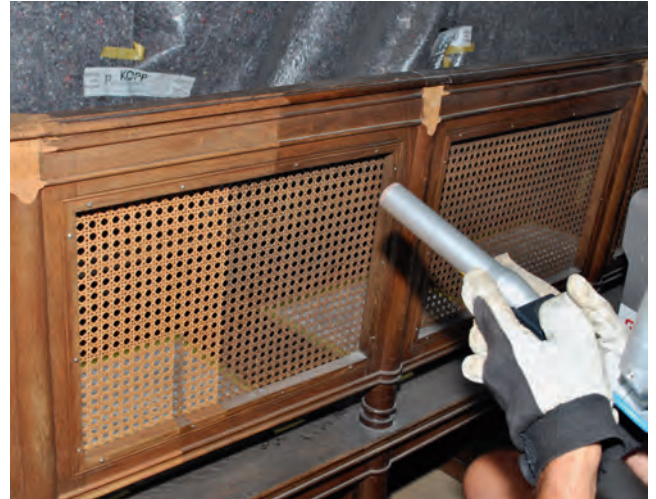
Abb. 2: Bundesversammlungssaal, Galerie, Klappsitz mit Wiener Geflecht während der Laserreinigung, 2019

in Öltechnik neu gefasst. Die kleinen Beschädigungen im Wiener Geflecht der Klappsitzbänke wurden, ähnlich einer Rissverklebung bei Leinwandgemälden, durch Hinterlegen und Anschäften mit Peddigrohrstreifen geschlossen. Die Samtbespannung wurde trocken abgesaugt und mit Trockendampf nachgereinigt. Stark abgenutzte oder gerissene Bereiche wurden teilweise ersetzt und partiell ausgebessert, fehlende Ziernägel ersetzt.

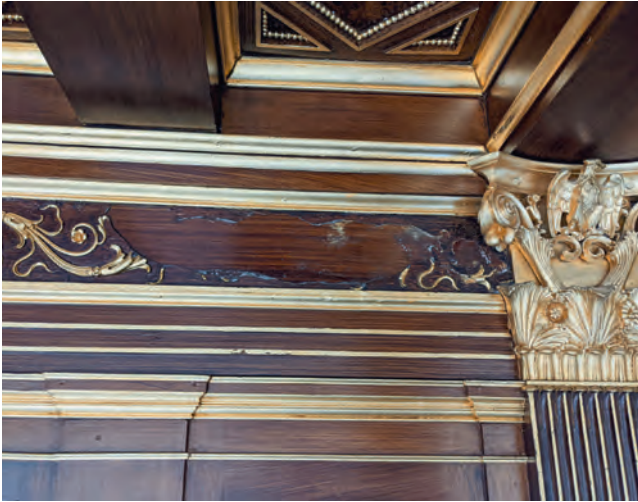
5 Bei den Fehlstellen des Rankenfrieses war die Maserierung der Erstfassung gut ersichtlich.

Abb. 3: Bundesversammlungssaal, Galerie, Relief Rankenfries, Detail vor der Fehlstellenergänzung mit sichtbarer Erstfassung, 2019

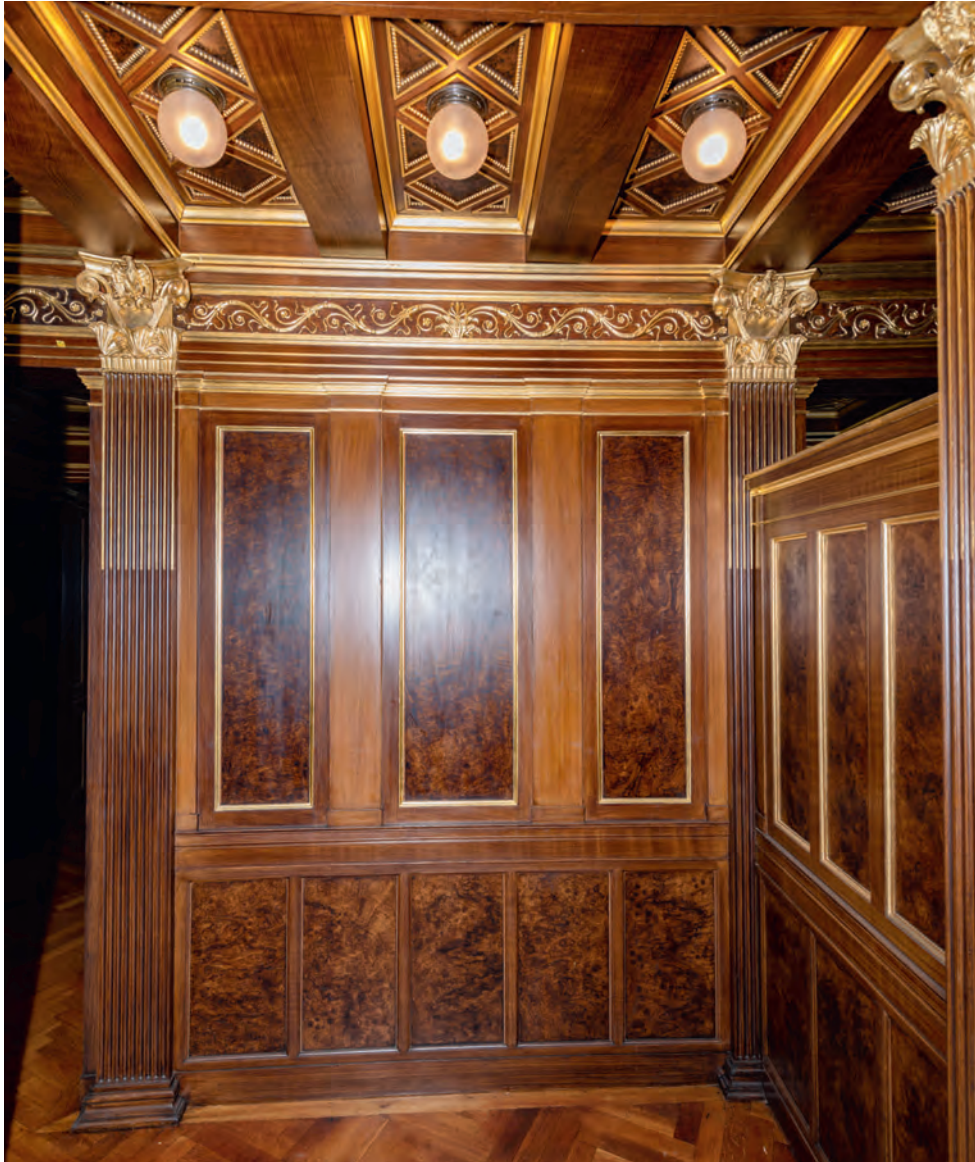
Abb. 5: Bundesversammlungssaal, Galerie, Relief Rankenfries, Detail nach der Fehlstellenergänzung, 2022

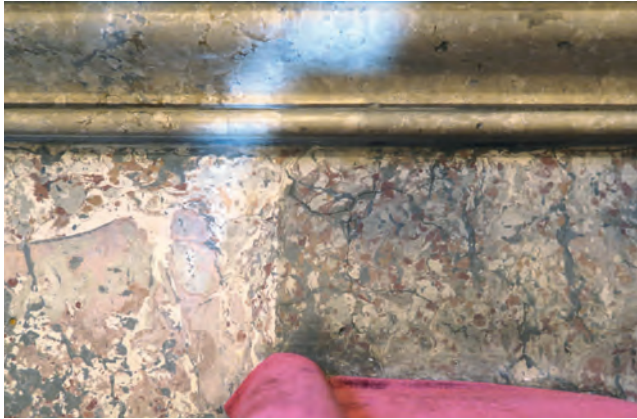
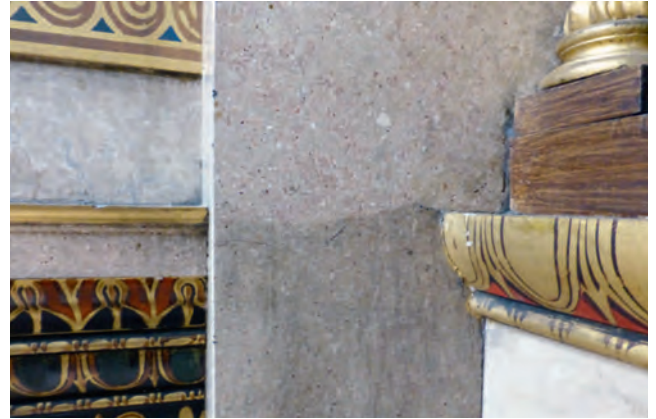
Abb. 5 und 6: Reinigungsproben an der Stuckmarmorausstattung

mit dem Untergrund hergestellt. Dort, wo diese Ergänzungsmaßnahmen nicht notwendig waren, konnten die Stuckmarmoroberflächen gemäß der vorhandenen Referenzfläche gereinigt und im Glanzgrad an den Bestand angepasst werden.

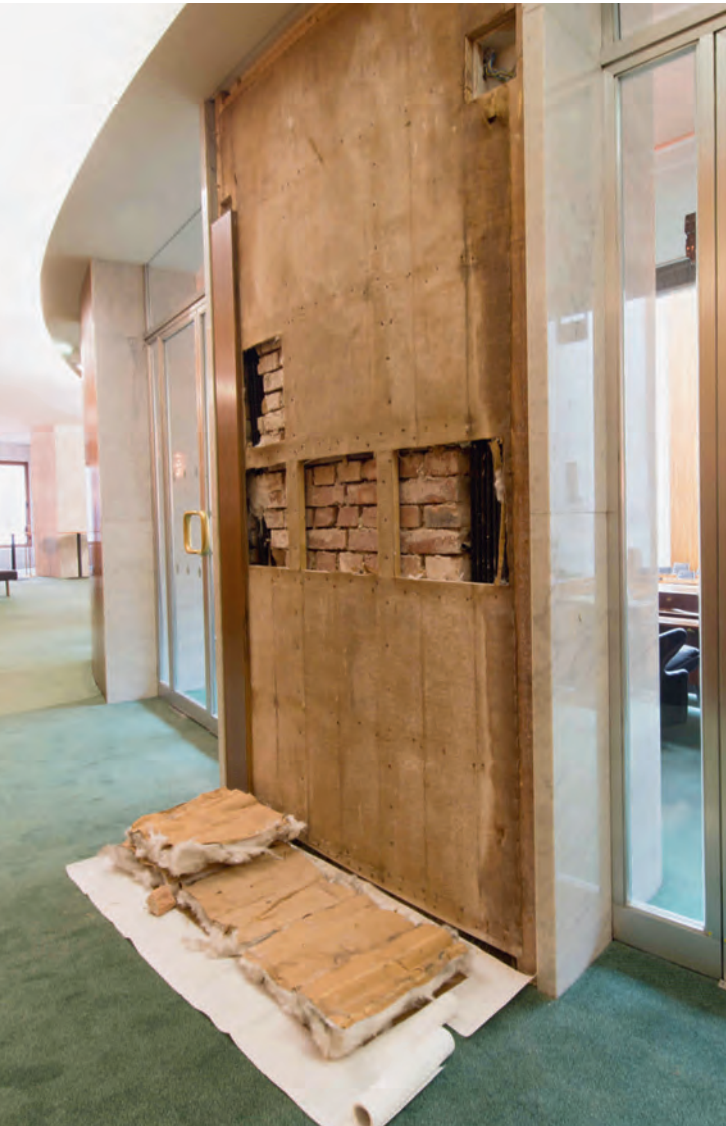
Abb. 2: Befundöffnung und Probedemontage Paneele im Couloir, 2016

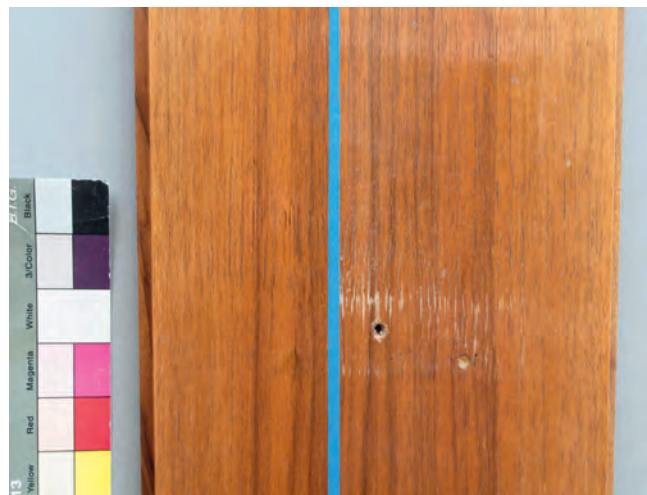
Abb. 4: Detail der Befundfläche, links Endzustand nach Kittung eines Bohrlochs, Retusche und Egalisierung des Lackrisbildes, rechts Vorzustand

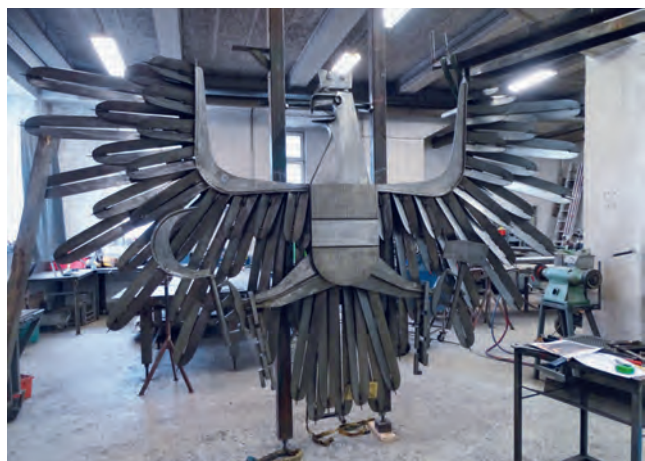
Abb. 2: Restaurierter Adler zusammengebaut in der Werkstätte

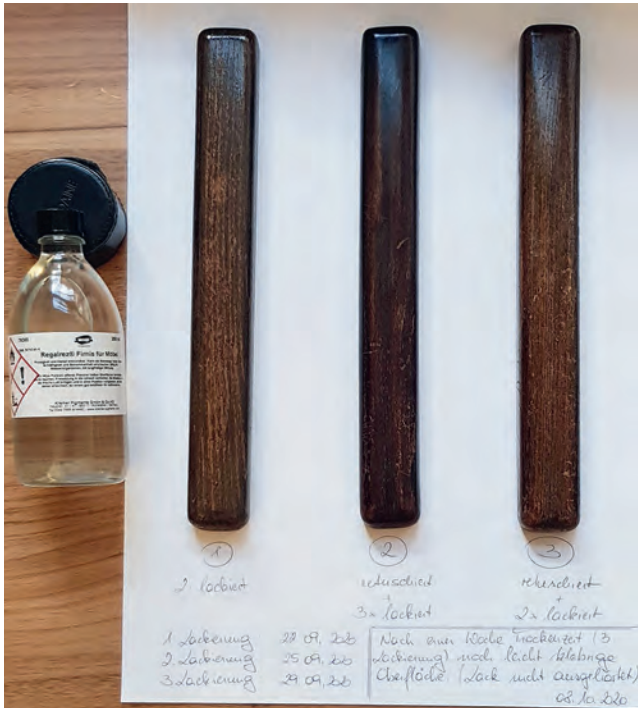
Abb. 4: Muster und Anweisungen für das Lackieren der Sesselarmlehnen im Nationalratssitzungssaal

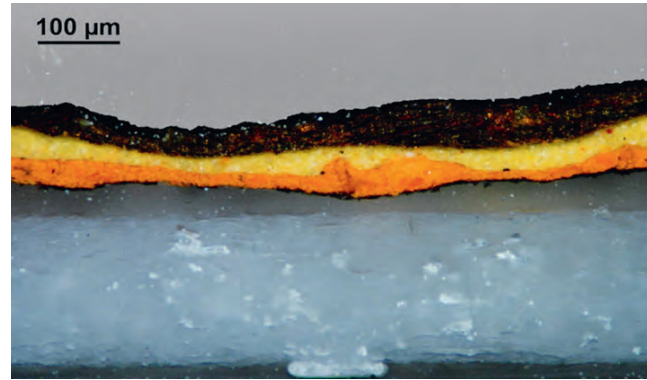
Abb. 4: Flügel einer Herme, Schichtabfolge, Querschliff im Auflicht

und bodennahe Bereiche waren stark abgegriffen und abgetreten, Fehlstellen in der Bronzierung legten Bleiminiumbeschichtung und Eisenguss auf Materialsichtigkeit frei. Dicke Staubauflagen waren auf unzugänglichen Bereichen der Ranken zu finden. Die wiederholten historischen Reinigungsmaßnahmen mit Ölwischtüchern hatten gebräunte Ölschichten und ein waxes, klebriges Griffgefühl hinterlassen, dunkle Rinnsuren und Flecken hatten die Oberfläche verändert.

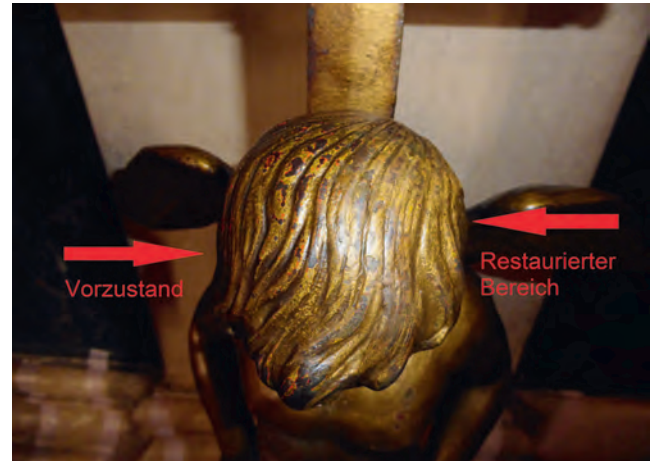
Abb. 5: Referenzfläche am Hermenhaupt, 2015

Die Fixierung loser Teile und das Verschließen ungenutzter Sekundärbohrungen sollten insgesamt zu einem geschlossenen optischen Eindruck führen. Das Montieren notgesicherter Teile in entsprechender Technik, die Ergänzung fehlender Haken für die Kettenmontage, das Einsetzen fehlender Schrauben und der Austausch unpassender Schrauben wurden mit

den Auftraggeber:innen diskutiert und letztendlich festgelegt. Sämtliche Fehlteile an Dekorornamenten sollten nachgegossen und die Nachgüsse fachgerecht montiert werden.

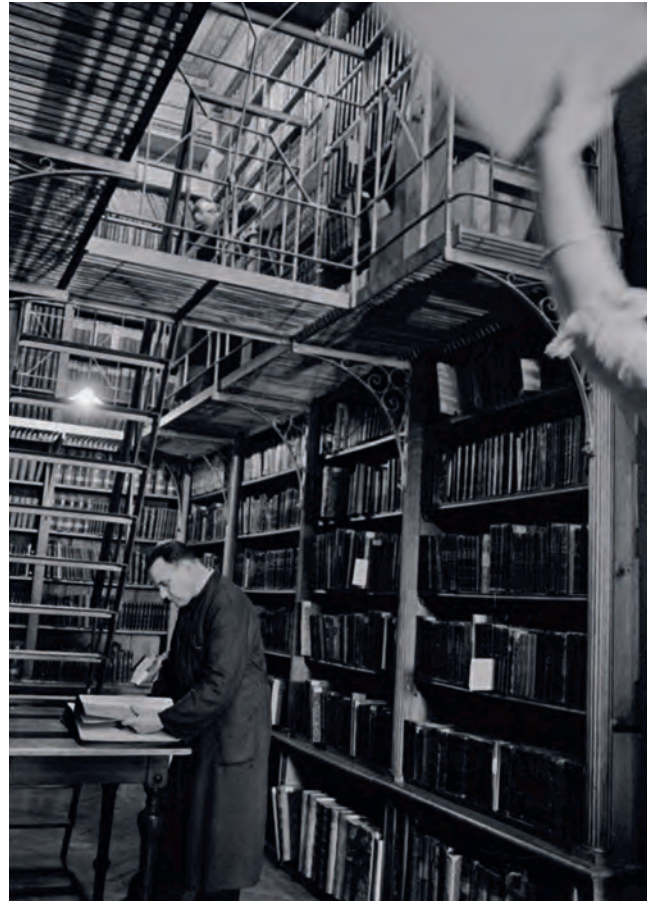
Abb. 3: Magazin der Bibliothek mit weitestgehend erhaltener bauzeitlicher Ausstattung, 1948

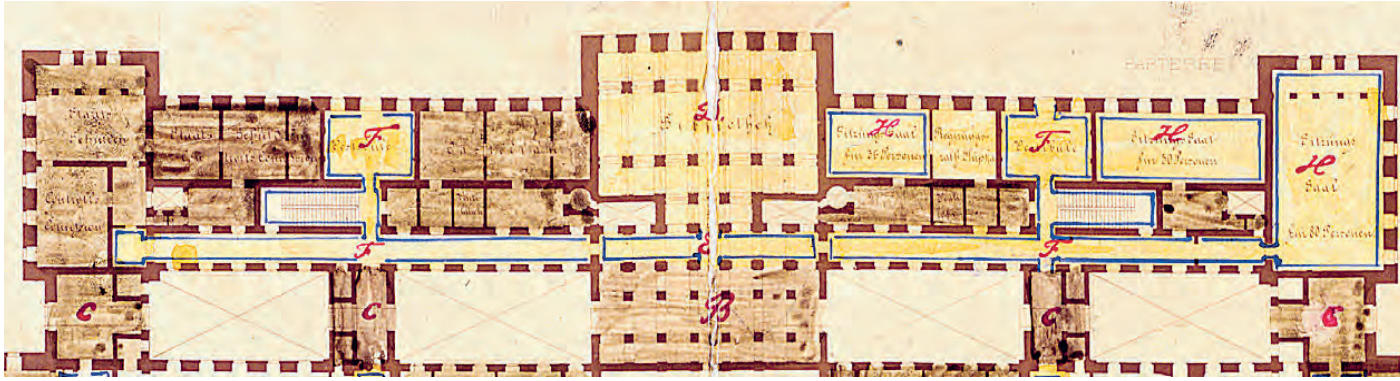
Abb. 4: Theophil Hansen, Planausschnitt, Grundriss Parterre mit Angaben zur Herstellung von Wand und Plafond, 1880.

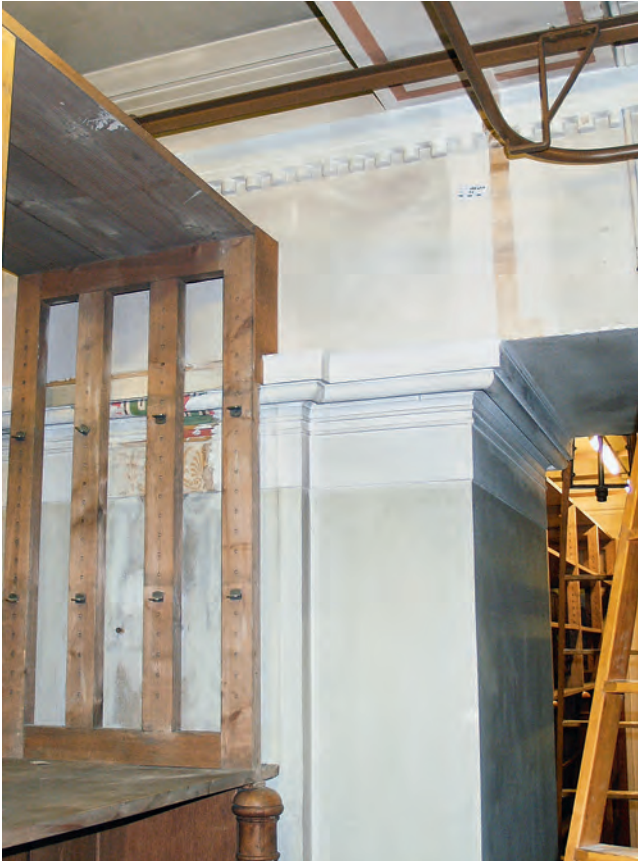
Abb. 5: Befundsituation auf Pfeiler und Gebälk, teils unverdeckt hinter dem Regalaufbau, 2006

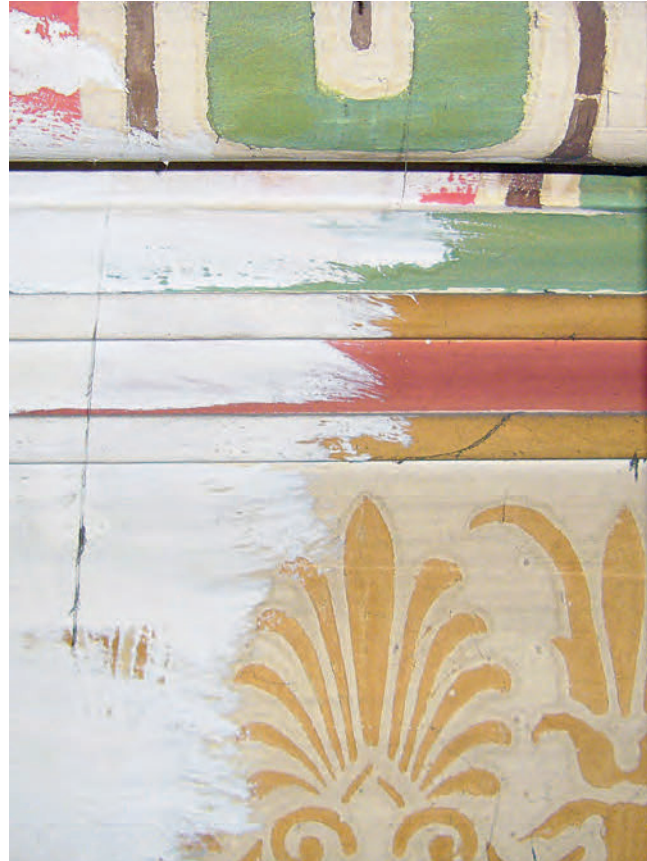
Abb. 6: Befund teilverdeckter Fassung der Fries- und Architravzone, 2006

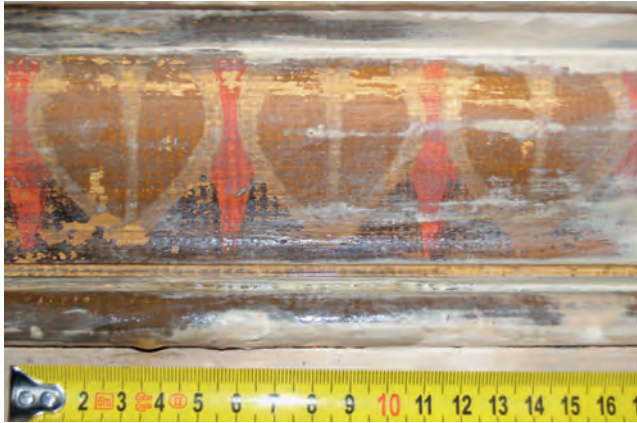
Abb. 7: Befund freigelegter Schablonentechnik auf einem Profil des Architravs, 2015

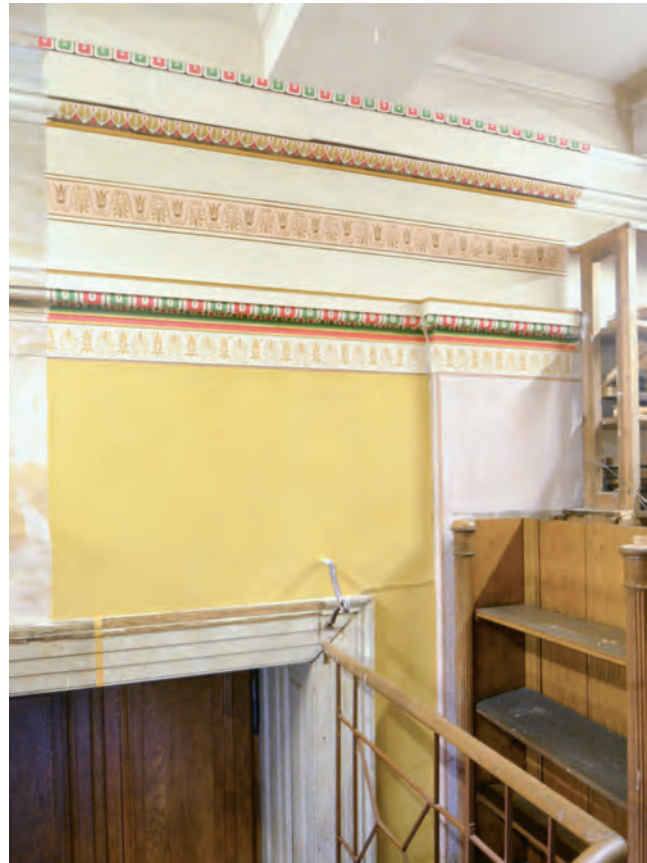
Abb. 9: Teilrekonstruktion der Hansen-Fassung auf der Wand und Architravzone neben dem Eingang, 2023

mit Kapitell (Abb. 9 und 10). Eine Freilegung und Restaurierung der Fassung stellte angesichts des fragmentarischen Erhaltungszustands und der beschriebenen teils wasserempfindlichen Ausführungstechnik keine Alternative dar. Vielmehr bot die Schablonentechnik eine Gestaltungsmöglichkeit, die reproduzierbar und nah an der Vorlage blieb. Mit der Teilrekonstruktion sollten zugleich die Ausführungstechnik erprobt und der Zeitaufwand erhoben sowie eine mögliche Vorgabe für die Bieter:innen geschaffen werden. Zu diesem Zeitpunkt gab es noch keinen Entschluss, den Raum

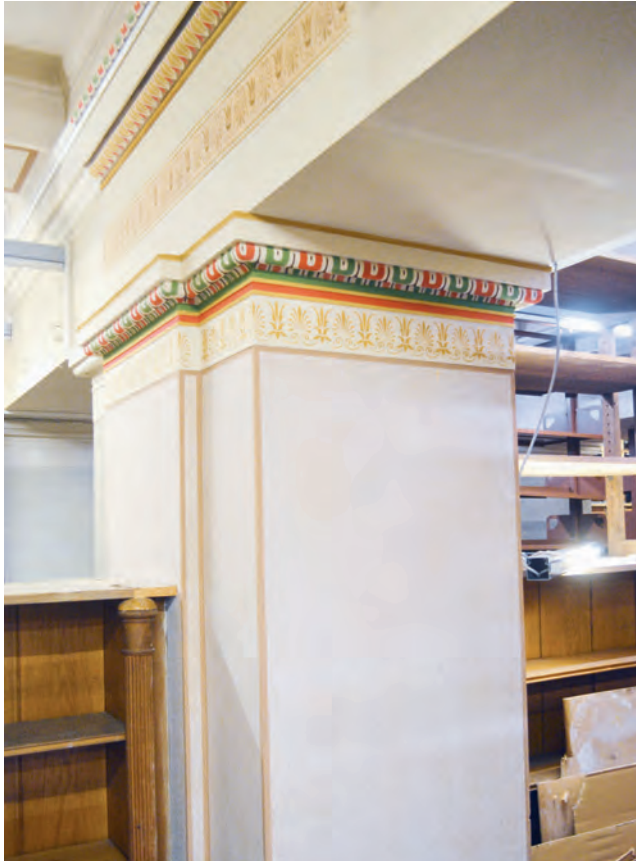
Abb. 10: Teilrekonstruktion der Hansen-Fassung auf Pfeiler und Gebälk, 2017

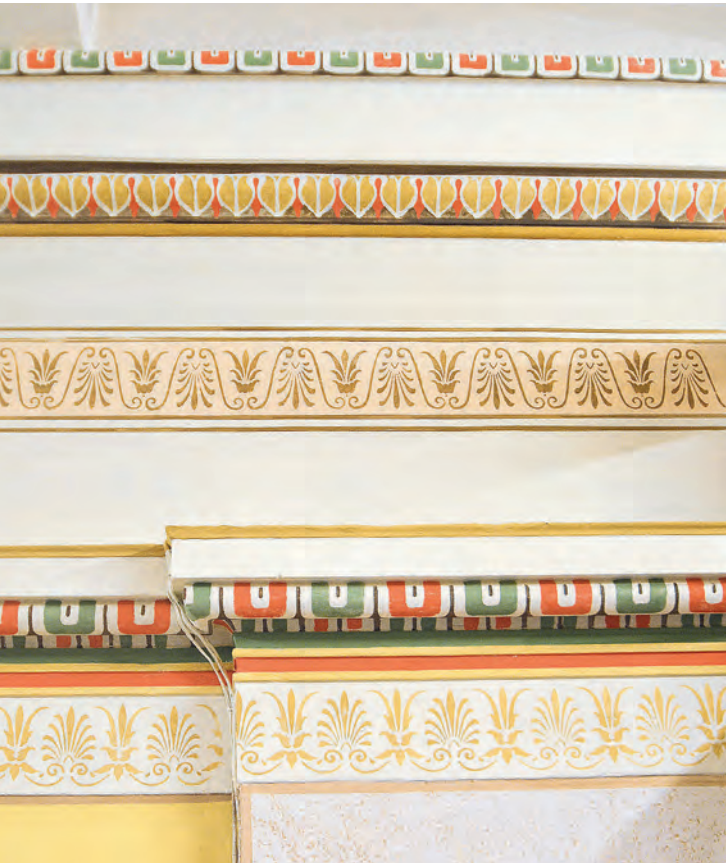
Abb. 11: Detail der rekonstruierten Schablonenmotive der Fries- und Architravzone, 2017

Nachdem der helle Grundton der Architravzone ausgeführt war, wurden die Ornamente über Schablonen in mehreren Schlägen aufgebracht (Abb. 11). Das dorische

Kyma bestand aus drei Schlägen: grünes Blatt, rotes Blatt und dunkler Steg, wobei die Kehle des Gesimses nachträglich frei Hand ergänzt wurde. Für das lesbische Kyma waren ebenfalls drei und für das Anthemion zwei Schläge notwendig. Die Linierungen erfolgten abschließend unter Verwendung eines Malerlineals und Strichziehers, mit denen ebenfalls die Licht- und Schattenkanten des illusionistischen Sockelgesimses ausgeführt wurden.

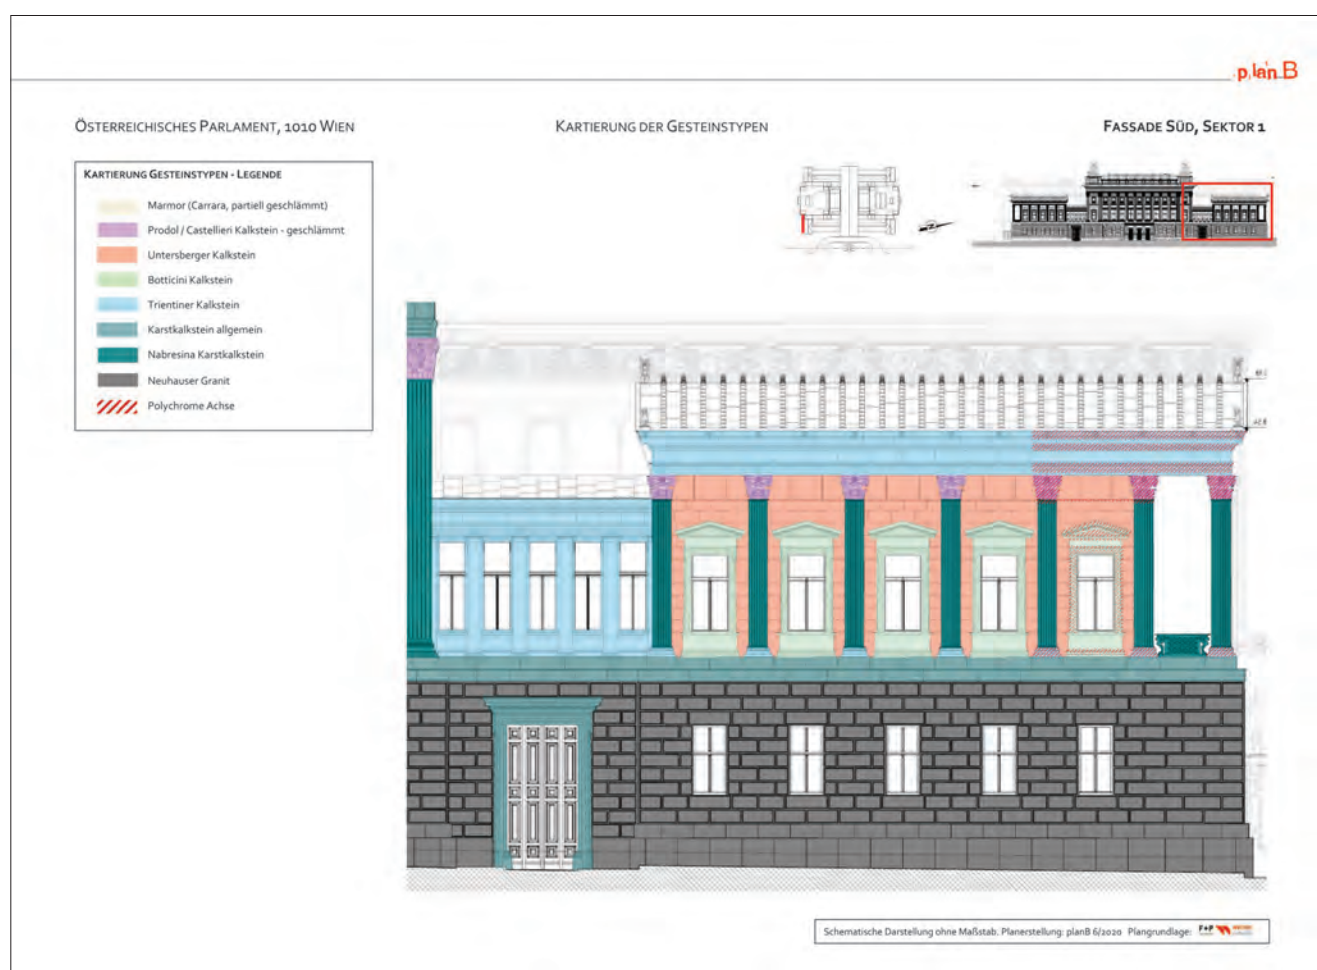
Die Gebäudefassaden des Parlaments bestehen aus unterschiedlichen Natursteinsorten und waren zu Beginn des Restaurierungsprojekts kein großes Thema, da sie von Mitte der 1990er Jahre bis 2007 restauriert worden waren.<sup>1</sup> Dennoch stellte sich im Zuge der laufenden Generalsanierung des Hohen Hauses die Frage, ob nicht Handlungsbedarf an den Straßenfassaden bestehe. Neben einer generellen Verschmutzung der Oberflächen waren da und dort freien Auges Beschädigungen zu erkennen (Abplatzungen, Risse, lose Kittungen, Verfärbungen etc.).

Abb. 1: Kartierung eines Teils der Südfassade inkl. polychromer Fassungsachse, erstellt Juni 2020

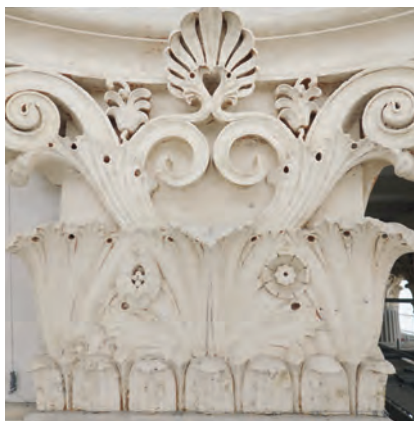
Abb. 4: Sandgestrahltes Kapitell, Aufnahme 2021

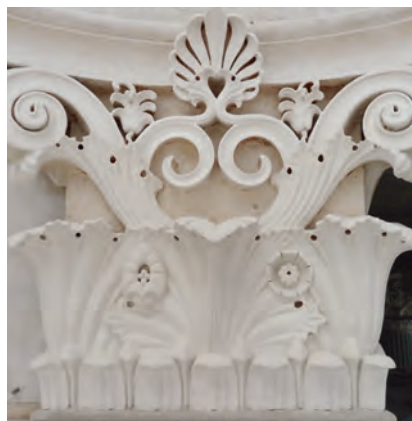
Abb. 5: Sandgestrahltes Kapitell nach der Kittung, Aufnahme 2021

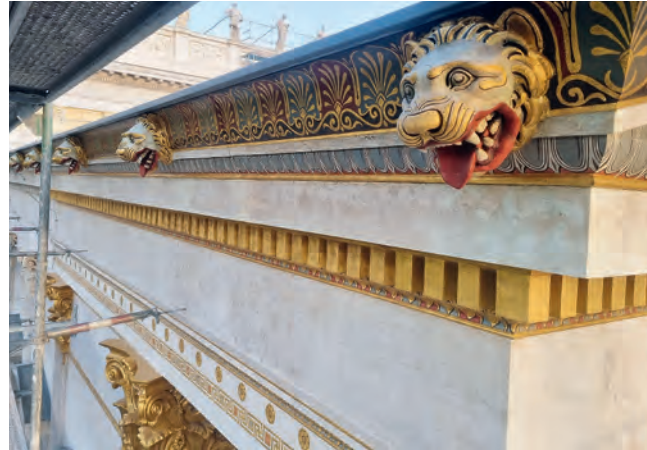
Abb. 8: Hauptgesims nach der Rekonstruktion der Fassung, Aufnahme 2021

anschließende Freilegung der Fassung von 1939 bzw. in Teilen der Erstfassung Hansens erfolgte mit einer Abbeizpaste bei einer Einwirkzeit von 2 Minuten. Sie zeigte in den dünnen späteren Lasuren ein gutes Ergebnis. Die nicht überfassten Bereiche wurden mit Wasser und stark saugfähigem Papier gereinigt. Die aus der Sandstrahlung resultierenden Oberflächenstörungen bzw. die Risse am Stein wurden mit einem Material aus Kalk in zwei verschiedenen Körnungssorten gekittet: am erhöhten Relief etwas grober, an den geglätteten Teilen etwas feiner. Zur Angleichung an die jeweilige Textur des umgebenden Bestandes wurden die Kittungen teilweise mechanisch mit dem Stucklöffel nachbearbeitet, teilweise mit feinem Schleifpapier (Nr. 500) nachgeschliffen. Die Fehlstellen an der Farbfassung der noch erhaltenen Bereiche wurden mit Pigmenten und kalt gepresstem Leinöl retuschiert, die abgestrahlten Bereiche im selben Materialsystem rekonstruiert. Für die Muster wurden Schablonen geschnitten, wobei die dünnen Linien anschließend frei Hand gezogen wurden. Die Vergoldung wurde mit Blattgold (23  $\frac{3}{4}$  kt) und kalt gepresstem Leinöl als Anlegemittel rekonstruiert.<sup>11</sup>

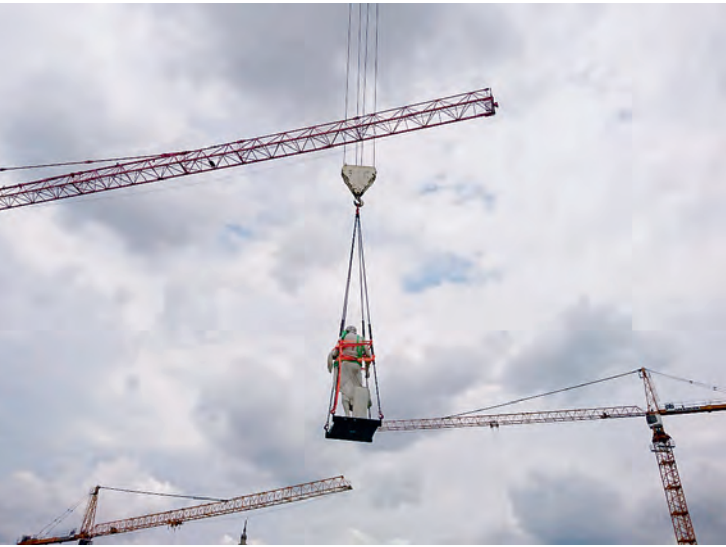
Abb. 2: Demontage der Attikafiguren mittels Kran, Figur „Geodäsie“

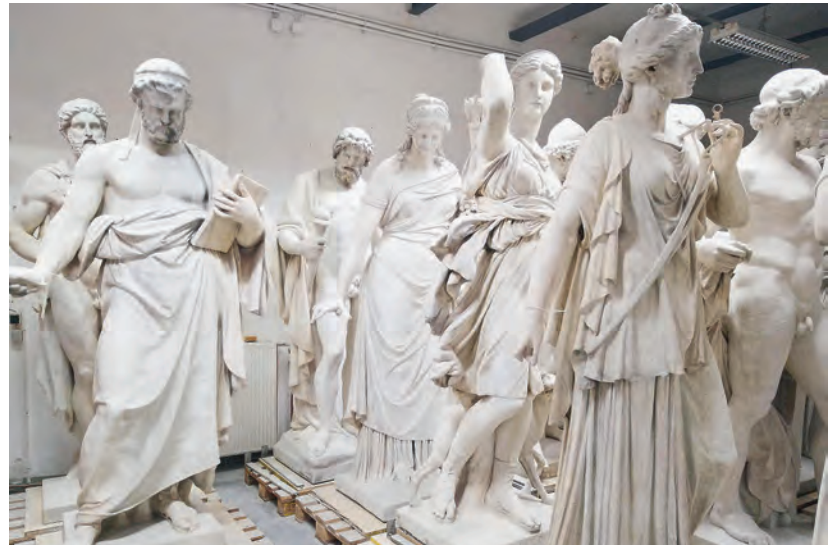
Abb. 3: Lagerung der Attikafiguren in der Werkstätte der Firma Zottmann GmbH
