## **DIE PRÄSENTATION DER STADTMAUER**

Sternarkaden, Salzburg

Sternarkaden, Griesgasse 23/Getreidegasse 36b, 5020 Salzburg

wiederhergestellt 37 — Das Sternbräu in Salzburg. Die Ergrabung der Stadtmauer

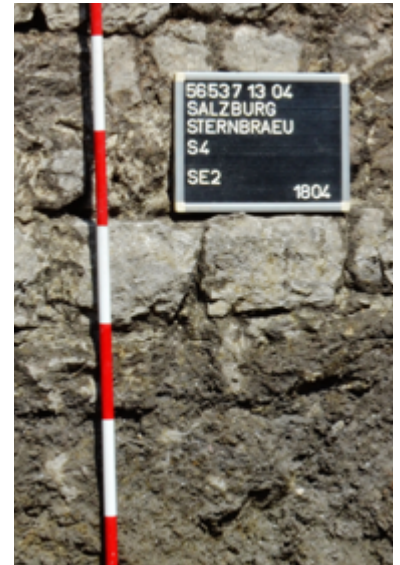
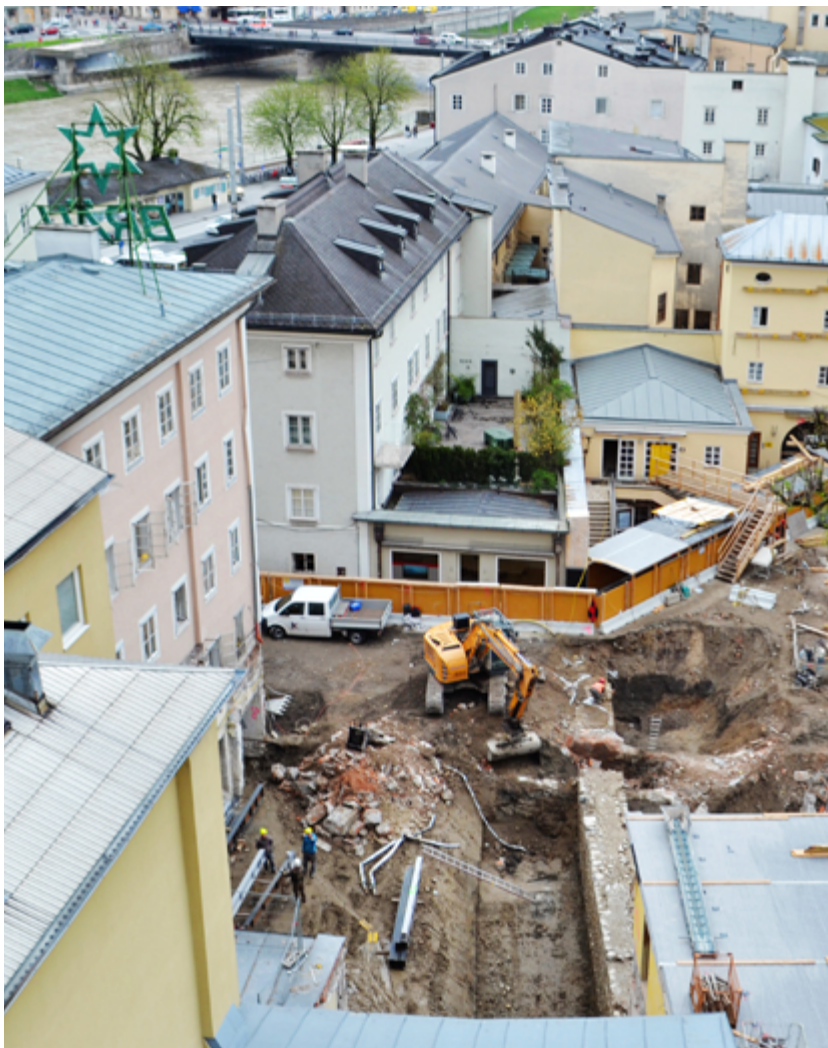
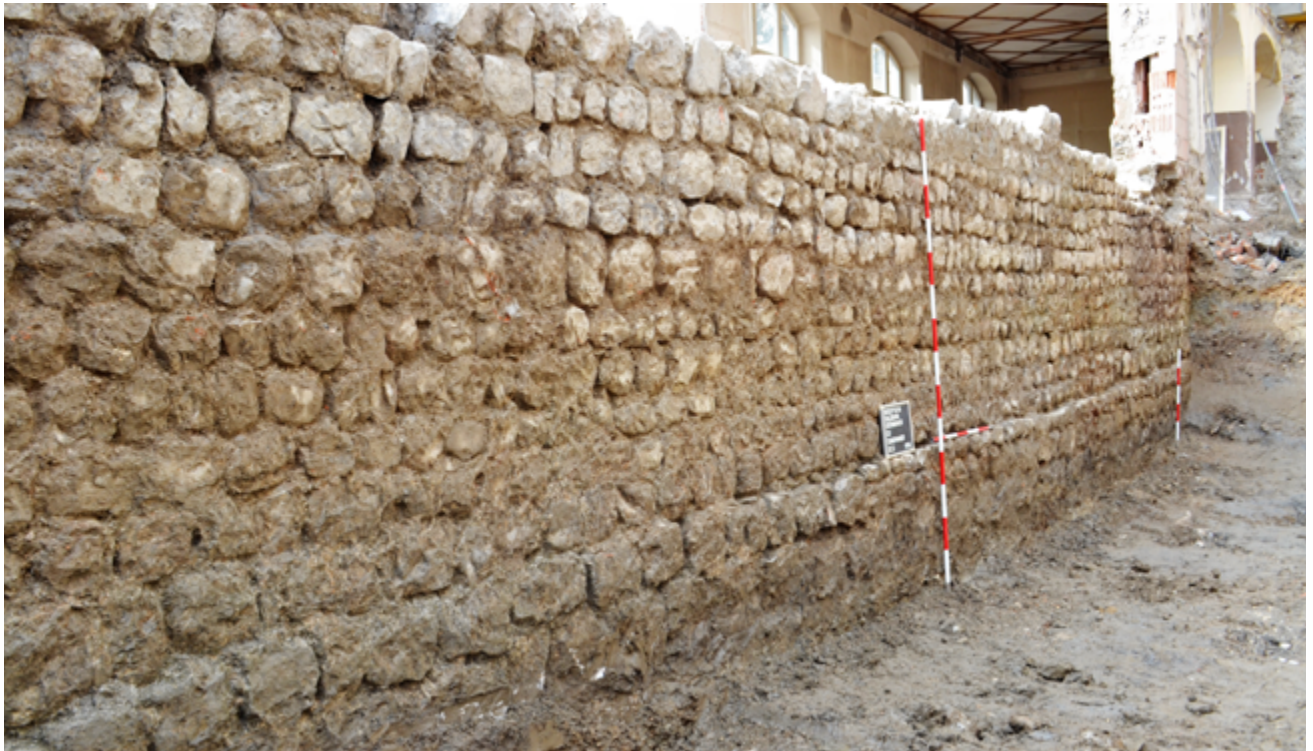
**Im Zuge der Aushubarbeiten** wurde auf einer Länge von mehr als siebenzig Metern eine etwa 1,6 Meter breite Mauer ergraben, die das Baufeld von Westen nach Osten durchquert und exakt einer Grundparzellengrenze folgt. Die Mauer ist der zweiten, spätmittelalterlichen Ausbauphase der Stadtbefestigung zuzurechnen. Durch die Erweiterung der Stadtbefestigung im 15. Jahrhundert wurde rund die Hälfte des heutigen Sternbräuareals in das Siedlungsgebiet integriert und für die neue Nutzung durch eine etwa 1,5 Meter hohe Aufschüttung adaptiert. Die Freiflächen nördlich davon wurden erst durch den Bau der Befestigungslinie des 17. Jahrhunderts entlang des Salzachufers in das Stadtgebiet einbezogen. Die barocken Baumaßnahmen im Bereich der heutigen Griesgasse bedingten eine neuerliche Geländeanhebung um weitere eineinhalb Meter, wodurch Teile des ehemals aufgehenden spätmittelalterlichen Mauerwerks unter jüngeres Bodenniveau gelangten und damit vor Zerstörung bewahrt wurden. \*

**Die ausgezeichnete Erhaltung** des spätmittelalterlichen Mauerbestandes der zweiten Phase der Stadtbefestigung bis zu einer Höhe von 3,9 Metern ist auf die massiven Aufschüttungen schon während des Baus oder kurz danach und neuerlich in der Barockzeit zurückzuführen. Bei den ergrabenen Mauerresten handelt es sich um eine Schalenmauer, deren Innen-/Außenfront aus lagig gesetzten, gespaltenen Flussgeschieben und quaderförmig zugerichteten Kalkbruchsteinen besteht. Der Mauerkerne wird durch kleinformatige Kalk- und Konglomeratbruchsteine mit stellenweise nur geringer Mörtelbeimengung gebildet. Die Fugen der Schale waren überwiegend bündig mit Mörtel verschlossen. Das aufgehende Mauerwerk ruht auf einem trocken geschichteten Sockel aus großen Konglomeratbruchsteinen, der in einen in den anstehenden Schotter eingetieften Fundamentgraben eingefüllt worden war. Zur Flussseite hin befanden sich dort etwas breitere Steinverkeilungen, die wahrscheinlich eine Unterspülung der Mauer bei Hochwasserereignissen verhindern sollten und als statische Verstärkung dienten. Gestört war der historische Mauerbestand im Grabungsareal lediglich durch Einbauten des 20. Jahrhunderts wie einen Keller, eine Treppenspindel und einen Hauptkanal. ➔

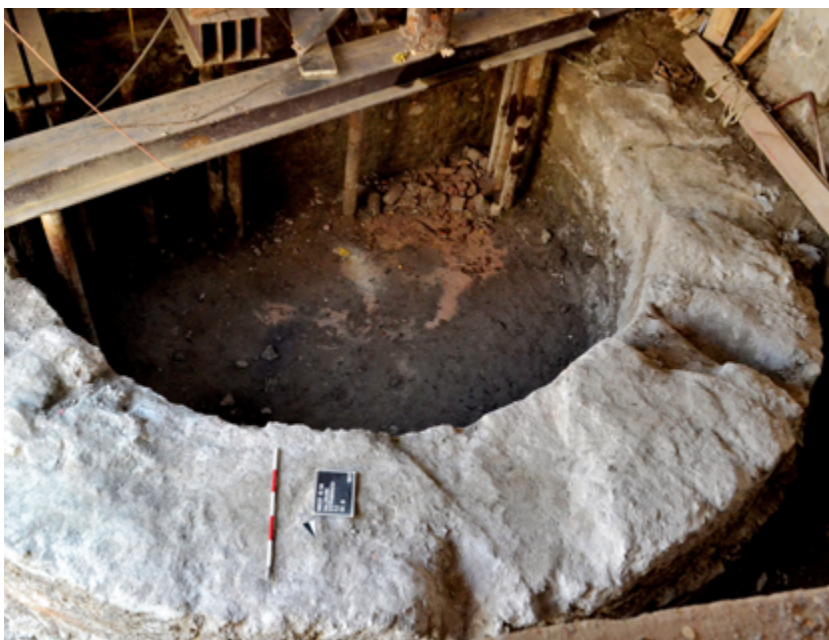
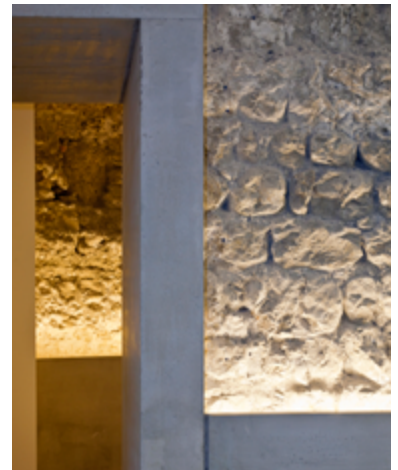
**Eine besondere Überraschung** stellte die Aufdeckung eines mit Bau-  
fuge außen an die Stadtmauer angesetzten, hufeisenförmigen Turmes  
unmittelbar neben dem Sterngässchen dar. Der mächtige Baukörper  
besitzt eine Mauerbreite von 1.7 Metern und umschließt eine Innen-  
fläche von 35–40 m<sup>2</sup>. Der Zugang erfolgte zumindest zuletzt über eine  
Türöffnung mit profiliertem Konglomeratgewände durch die Stadt-  
mauer. Das aufgehende Mauerwerk des Turmes war lediglich bis in  
eine Höhe von 1.3 Metern erhalten und besteht anders als jenes der  
Stadtmauer aus großen, zu den Frontseiten hin gut zugerichteten  
Konglomeratquadern. Fast der gesamte Baukörper wird von einer  
›Schale‹ aus großen Steinblöcken eingenommen. Der geringe verblei-  
bende Raum zwischen den unbearbeiteten Quaderrückseiten wurde  
mit kleinen Bruchsteinen in Mörtelverguss aufgefüllt. Als Unterbau  
dienten sehr große, allerdings nur grob zugerichtete Konglomerat-

bruchsteine, die trocken in den Fundamentgraben geschichtet waren.  
Die erhaltene Mauerkrone zeigt in geringen Resten die Ansätze mehrerer  
Schießscharten/Lichtöffnungen, wie sie auch auf der historischen  
Stadtansicht von 1565 abgebildet sind. Der Turm wurde im Zuge der  
Errichtung der Häuser an der heutigen Griesgasse im ehemaligen  
sogenannten ›Lodron'schen Garten‹ abgebrochen. Sein Steinmaterial  
dürfte für die, bedingt durch den unsicheren Baugrund, besonders  
mächtigen Unterbauten der neuen Gebäude eine Zweitverwendung  
gefunden haben. \*

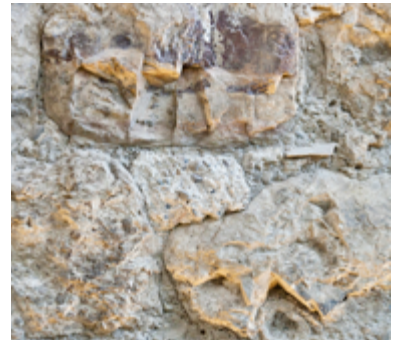
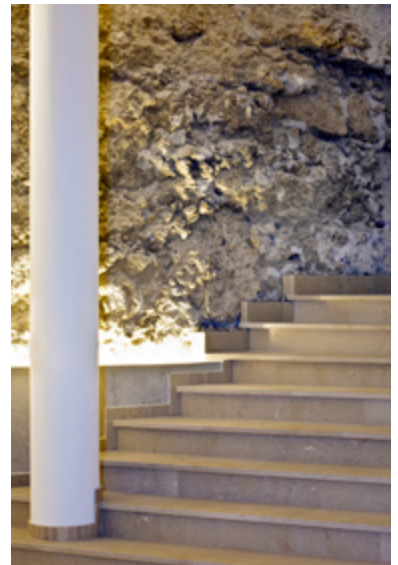
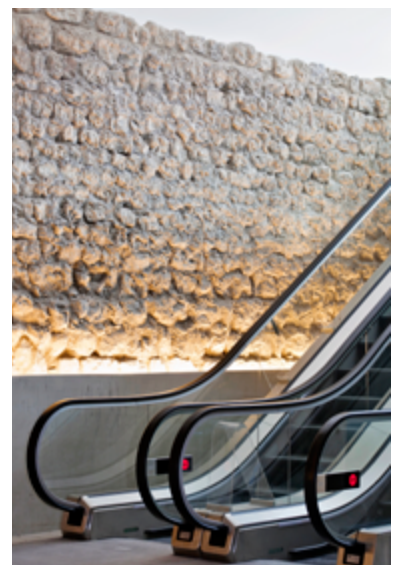
**In enger Abstimmung** mit der Bauherrschaft konnten die beeindruckenden Reste der spätmittelalterlichen Befestigung der Stadt Salzburg in das Umbauvorhaben eingebunden und den künftigen Besuchern des Areals präsentiert werden. Die Sicherung der aufgefundenen Mauer erwies sich als technische Herausforderung. So musste etwa der historische Baubestand schon im Zuge der Freilegung aufwändig durch temporäre Abstützungen statisch gesichert werden. Da das Bodenniveau der neu errichteten Keller tiefer liegt als die Fundamentunterkante der Stadtmauer, waren massive Unterfangungen erforderlich und konnte die Bodenplatte nur in kleinen Abschnitten hergestellt werden. Die Reinigung der Maueroberflächen sowie die Ergänzung kleinerer Fehlstellen und das Verschließen der erhaltenen Mauerkrone dienten vordringlich der Sicherstellung einer langfristigen Bestandserhaltung, ermöglichen aber auch eine angemessene Präsentation dieses eindrucksvollen Baudenkmals. \*
