LANDERLKAPELLE STROHEIM

RESTAURIERUNG EINES LEBENDIGEN ANDACHTSORTES

Ortsteil Gaisberg, 4074 Stroheim 30

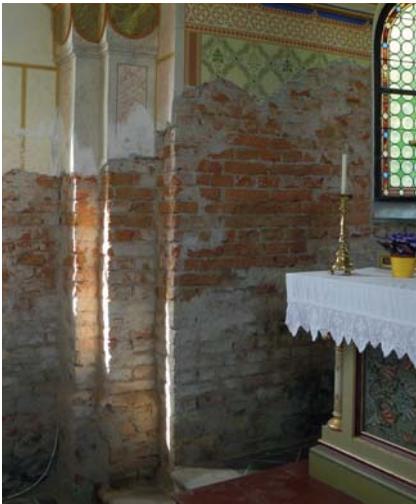
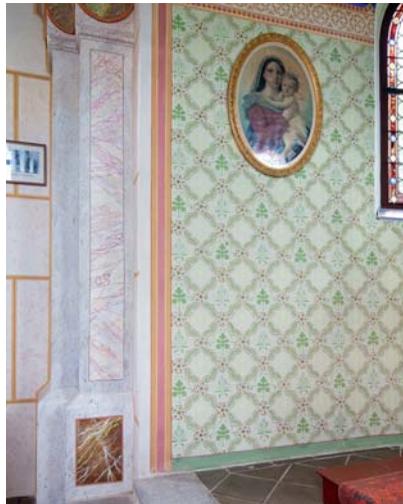
Raumschale, Zustand vor und nach der Restaurierung

In diesem Sinne galt es in einem ersten Schritt, die Feuchtigkeitsbelastung des Mauerwerks zu reduzieren. Dazu wurde das Fundament rund um die Fassade freigelegt und mit einer Drainage versehen, um mit einer entsprechenden Dachwasserableitung die Feuchtigkeitsproblematik nachhaltig in den Griff zu bekommen. Die Bereiche mit schadhaftem und darüber hinaus nicht materialgerechtem Putz an der Außenfassade sowie im Inneren wurden abgenommen. Nach einer angemessenen Trocknungszeit des Mauerwerks konnte in einem nächsten Schritt mit den materialgerechten Putzergänzungen, welche mit der tätigen Mithilfe der Pfarre durchgeführt wurden, begonnen werden. Der neu aufgeführte Putz wurde dabei optisch optimal an die bestehenden historischen Oberflächen angeglichen.

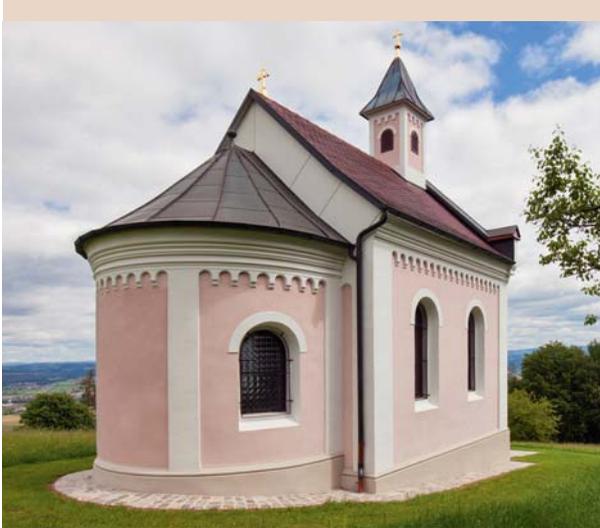
Fassade, Zustand nach der Restaurierung

Nachdem die für die Schäden mitverantwortliche Dispersionsfarbe an der Fassade abgebeizt worden war, konnte die Kapelle wieder mit einem mineralischen Anstrich, der die Austrocknung des Mauerwerks zusätzlich begünstigt, versehen werden. Auf der Grundlage von sichtbaren Resten eines Altanstrichs entschied man sich, auf eine nachweislich historische Farbgebung zurückzugehen. Somit erstrahlt die *Landerlkapelle* im Zusammenspiel mit den neu vergoldeten Portikus-, Turm- und Giebelkreuzen wie zur Errichtungszeit heute wieder in einem zarten Rosa. Auch im Inneren gab es Handlungsbedarf. Als besondere Herausforderung stellte sich die Rekonstruktion der zur Hälfte bereits verlorenen, farnefrohen Schablonenmalerei an den Wänden dar, deren fehlende Teile jedoch in fachmännischer Detailtreue mit Kalk-Kaseinfarben ergänzt werden konnten. Darüber hinaus wurden neben dem Gestühl auch die wertvollen historischen Fenster sowie das Eingangsportal restauriert. Besonderes Augenmerk lag auch hier auf der Wiederherstellung einer historisch angemessenen sowie materialgerechten Oberflächenbeschichtung der Holzelemente auf Ölbasis. Die Instandsetzung der Bleiverglasungen der bauzeitlichen Butzenfenster rundete die Arbeiten an der Ausstattung ab. ➔

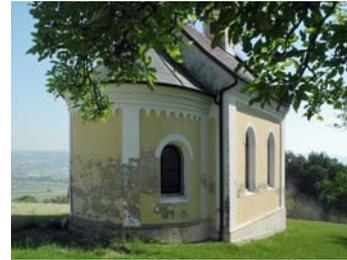
Fassade, Zustand vor der Restaurierung

Obwohl bereits 2004 eine Restaurierung des Altares sowie weitere Instandsetzungsmaßnahmen im Inneren durchgeführt worden waren, nagte der Zahn der Zeit deutlich an der wertvollen Substanz der Kapelle. Vor allem die aufsteigende Feuchtigkeit im bodennahen Bereich entfaltete in Kombination mit partiellen, nicht materialgerechten Ausbesserungsarbeiten über Jahrzehnte ihre zerstörerische Wirkung. Die Folge waren weitreichende Schäden der Putze sowie des Anstrichs im Sockelbereich der Fassaden sowie im Inneren. Vor allem an den Wandmalereien im Kapelleninnenraum war es bereits zu großen Verlusten gekommen. Die alarmierende Bestandssituation führte dazu, dass 2018 eine umfassende Restaurierung der *Landerlkapelle* in Angriff genommen wurde. ❖
