Kaiser-Franz-Josef-Kai 36 in Graz Vom Bürgerhaus zum Hotel

Kaiser-Franz-Josef Kai 36, 8010 Graz

Diese Revitalisierung zeigt, welche Chance ein Besitzwechsel für ein Gebäude darstellt. Die denkmalgerechte Sanierung des Altbestandes harmoniert mit den zeitgenössischen Zu- und Umbauten und sorgt für unerwartete Blickwinkel.

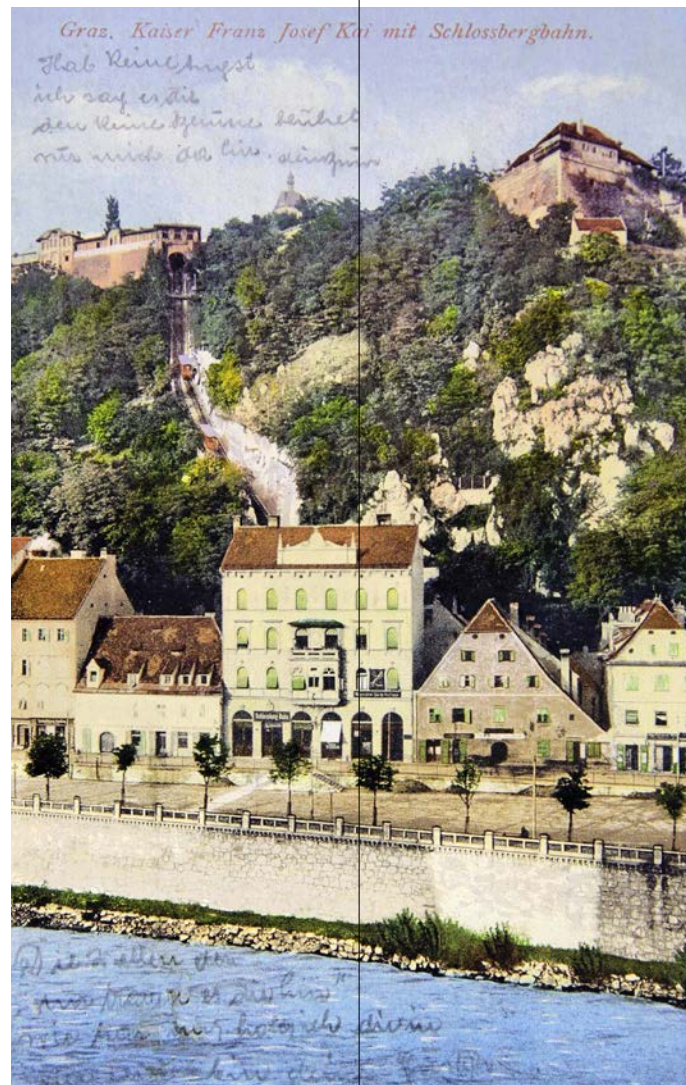
Blick von Westen auf den Schlossberg, 1909

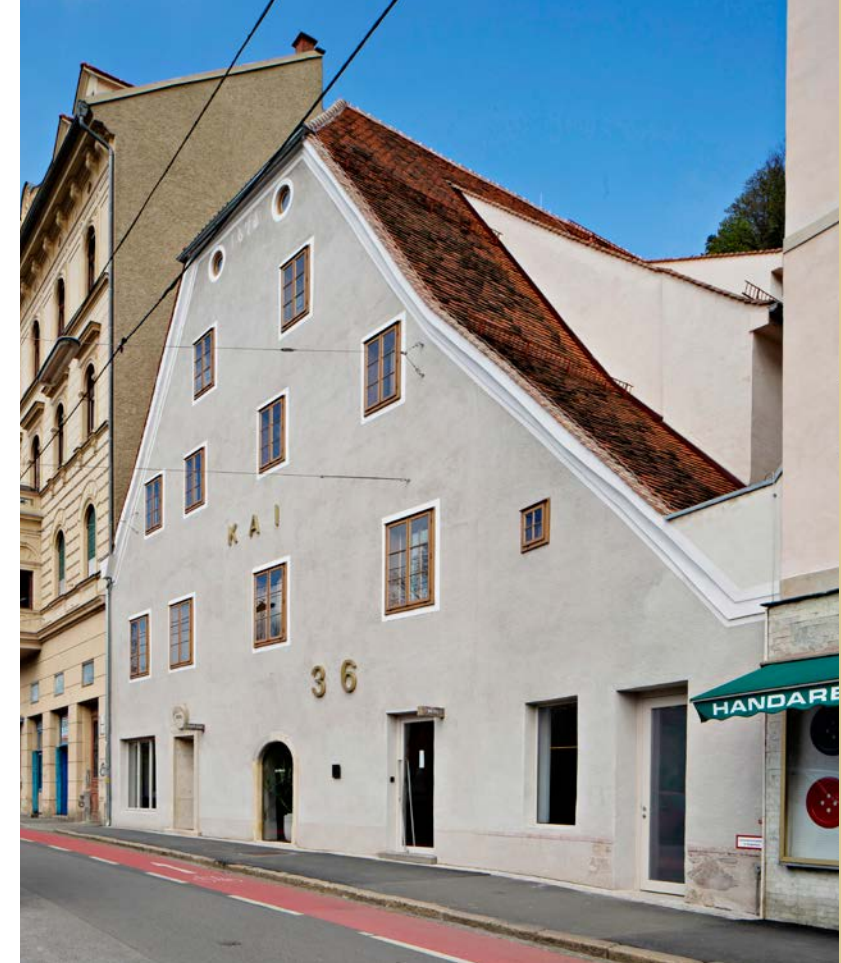
Der einprägsame Charakter der Fassade bleibt auch nach der Restaurierung erhalten.
